# Besiktningssprotokoll

Anticimex Överlåtelsebesiktning Nivå 2 i samarbete med Länsförsäkringar  
Fastighetsförmedling

Fastighetsbeteckning: Bananen 14	
Fastighetsägare: Christina Lindeberg	
Fastighetsadress: Nygatan 9	
Postnummer: 432 36	Ort: Varberg

Besiktningdatum: 2026-04-10	Protokollnummer: 69636164
Temperatur: 1 °C	Väderlek: Sol
Tekniker: Martin Bystedt	
E-post: martin.bystedt@Anticimex.se	
Kontor: Halmstad	
Närvarande: Fastighetsägarna

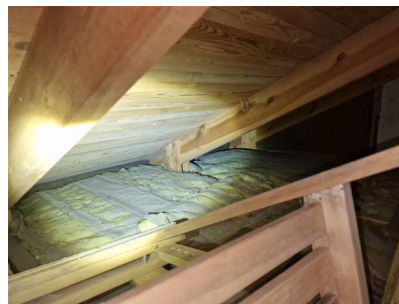
Mindre mängd mikrobiell påväxt noterades lokalt på underlagstaket.

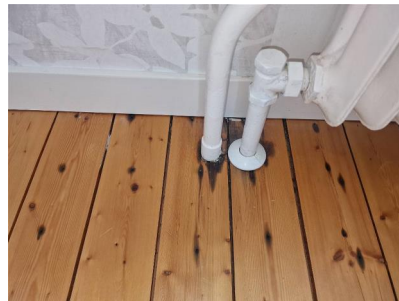
Missfärgningarna som finns på golvet intill radiatorrör har funnits där sedan förvärvet och har inte ökat i omfattning.

Missfärgningar noterades lokalt på golvet intill radiatorrör.

Vid fuktindikering mot missfärgningarna noterades inga förhöjda fuktindikationer.

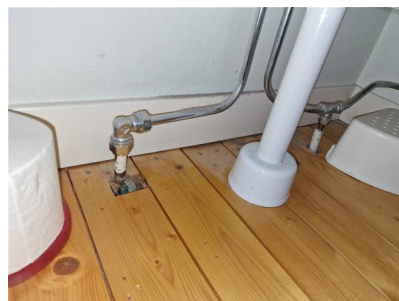
Ytskiktet på golvet är av trä.  
Otäta rör genomföringar finns i golvet.

Bristerna medför en ökad risk att vatten kan tränga in i omkringliggande konstruktioner med fuktrelaterade skador som möjlig följd.

Vid fuktindikering i utrymmet noterades inga förhöjda fuktindikationer.
