Besiktningssprotokoll

Anticimex Överlåtelsebesiktning Nivå 2 i samarbete med Länsförsäkringar
Fastighetsförmedling

Fastighetsbeteckning: Torpa-Kärre 8:237	
Fastighetsägare: Linus Vargstam	
Fastighetsadress: Skepparns Väg 32	
Postnummer: 432 95	Ort: Varberg

Överlåtelsebesiktning nivå 2

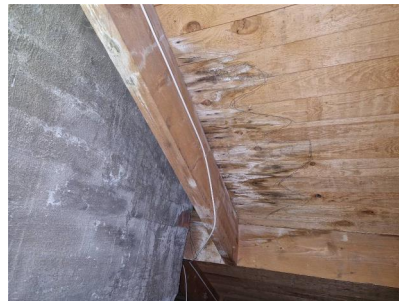
Lokalt intill skorstenen noteras missfärgningar i yttertaketets insida. Vid fuktindikering mot missfärgningarna påvisas förhöjda fuktindikationer.

Det rekommenderas att kontakt tas med fackman för kontroll av orsak och omfattning samt för bedömning av lämpliga åtgärder.

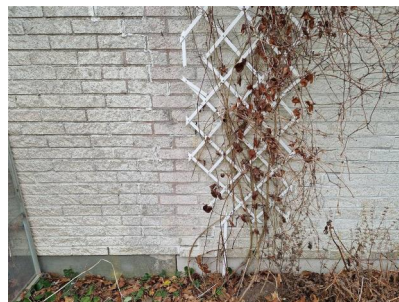
Sättningsprickor finns i stenfasaden.

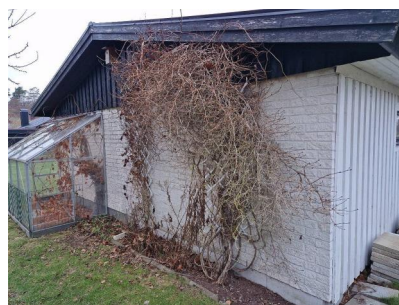
Växter finns i anslutning till byggnaden.

När det finns rabatter och växter nära byggnaden finns risk att fukt stannar kvar i väggarna. Detta kan i sin tur orsaka invändiga fuktskador. Växternas rötter kan också skada grundmuren och sätta dräneringsledningen ur funktion.

Området närmast huset rekommenderas att vara fritt från växtlighet.

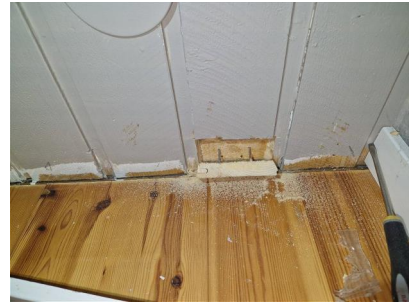
I källarplanet finns det ur källarklimatperspektiv olämpliga konstruktioner. Flytande golvkonstruktion, plastmattor på betonggolvet/väggar, påreglade ytterväggar samt tapeter på ytterväggarna är sådana.

Ett 5x5 cm hål sågades upp i nederkant av den påreglade ytterväggen åt väster i gillestugan. Väggregeln är av obehandlat virke. Fuktkvoten mättes i regeln till 12 %. Ingen avvikande lukt känns från provhålet.

En list mellan parkettgolvet och klinkergolvet vid öppna spisen demonterades. Under parkettgolvet ligger en plastfolie samt papp.

Det finns risk för mikrobiell tillväxt om den relativa fuktigheten (RF) i luften är över 75 %, vilket i gran- och furuvirke motsvarar en fuktkvot (FK) på ca 17 %.

Befintliga konstruktioner riskerar på grund av naturlig fuktpåverkan att drabbas av fuktskador. Detta i sin tur kan leda till mikrobiella skador (angrepp av mikroorganismer) som kan resultera i att mikrobiell/kemisk lukt sprids till boendemiljön.
