Besiktningssprotokoll

Anticimex Överlåtelsebesiktning Nivå 2 i samarbete med Länsförsäkringar
Fastighetsförmedling

Fastighetsbeteckning: Vabränna 4:38	
Fastighetsägare:	
Fastighetsadress: Tranvägen 5	
Postnummer: 432 67	Ort: Veddige

Besiktningdatum: 2026-04-27	Protokollnummer: 69661760
Temperatur: 9 °C	Väderlek: Sol
Tekniker: Tomas Forss	
E-post: tomas.forss@anticimex.se	
Kontor: Halmstad	
Närvarande: Fastighetsägarna

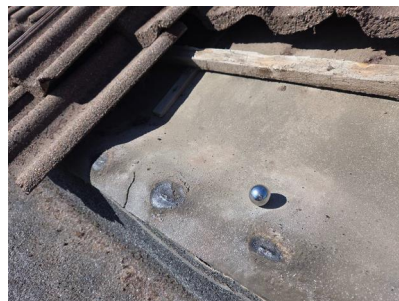
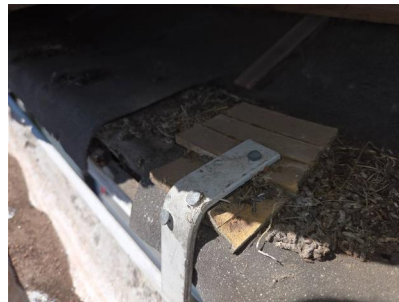
Yttertaket är sedan byggnationen.

Några takpannor är kantstötta.

Nocktätning finns inte.

Vid stickprovvis kontroll av underlagstaket noterades blåsor och sprickor/otätheter i pappen samt att lutningen på underlagstaket vid takfoten är bristfällig.

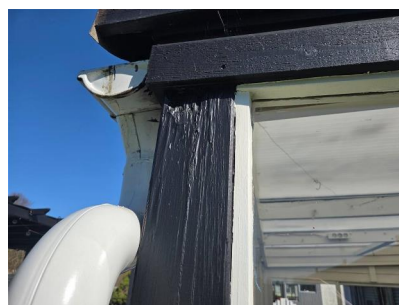
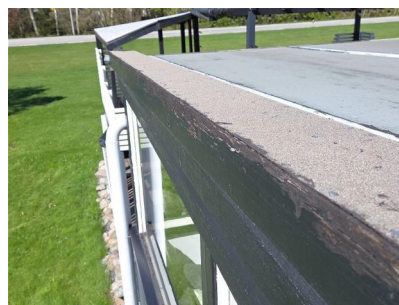
Rötskador noterades i regeln vid ytterhörnet åt sydväst samt lokalt i fönsterlisterna.

Vindskivplåtar finns inte och rötskador finns i vindskivorna.

Kontakta fackman för bedömning av lämpliga åtgärder.

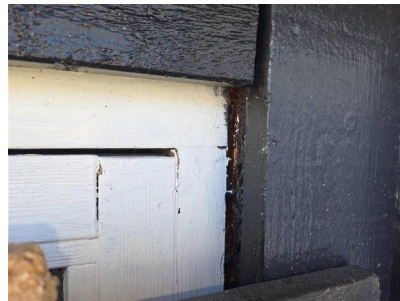
Fönstret är otätt vid infästningar.

Risk finns att vatten tränger in och orsakar fuktrelaterade skador i omkringliggande konstruktioner.

Garagedörren är rötskadad samt igenbommad.

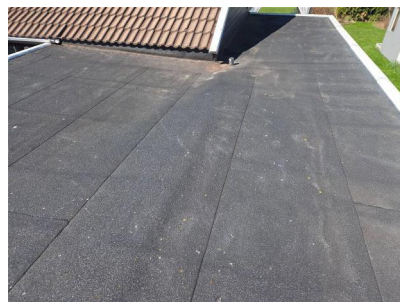
Takpappen är äldre. Ytsprickor noterades i pappen. Tecken finns på att vatten lokalt ligger kvar på taket vid nederbörd.

Tätskiktet på ett platt/låglutande tak har enligt vår bedömning en begränsad livslängd. Eftersom takpappen är äldre har det ett minskat motstånd mot vattengenomträngning. Detta i sin tur kan leda till att takkonstruktionen drabbas av fuktskador.

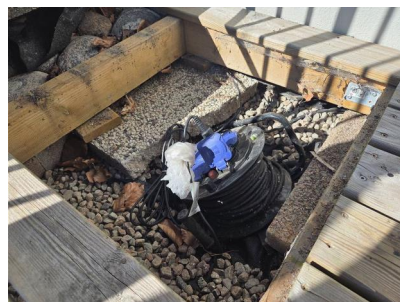
Eldragningar utomhus är utförda med kabelvindor/förlängningskablar.

Kontakta fackman för kontroll.

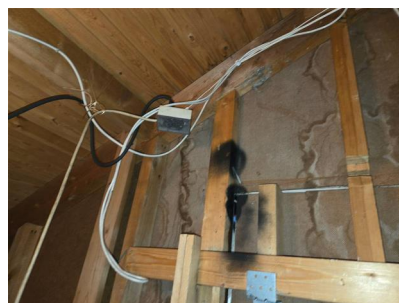
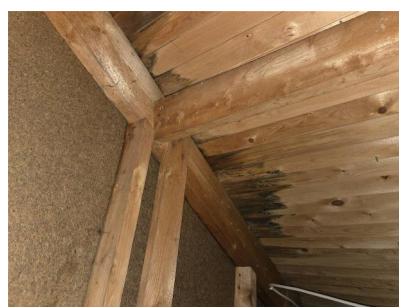
Missfärgningar finns på insidan av gavelväggar samt lokalt på yttertaketets insida.

Fuktfläckar kan bero på olika saker, och kan vara ett tecken på en tidigare eller ett pågående läckage.

Vi rekommenderar en fördjupad undersökning för att bedöma orsak och omfattning.

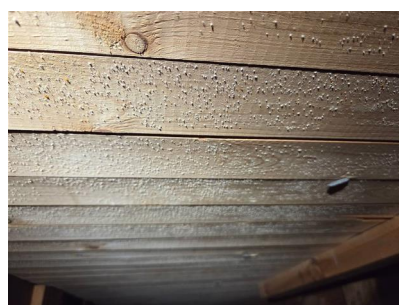
Mikrobiell påväxt finns på underlagstaket. Vindsluckan från bostaden är inte lufttät.

Detta kan vara ett tecken på att vinden tillförs fukt inifrån bostaden. Observera att besiktning av bostadens ventilationssystem inte har ingått i uppdraget.

För att komma tillrätta med detta kan fuktillförseln inifrån bostaden behöva minskas. Det kan göras genom att ventilationen i bostaden förbättras samt att eventuella otätheter i vindsbjälklaget (tak-/väggvinklar, taklucka med mera) tätas. Läs Anticimex faktablad om uppvärmda vindsutrymmen för tips och råd.

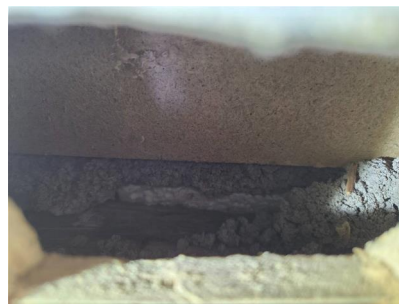
Ett provhål togs upp i nederkant av vardagsrummets yttervägg åt söder mot hörn åt sydost.

Syllen är rötskyddsbehandlad med brun Cuprinol och ligger ca 5 cm under golvnivå varför det inte går att se om underliggande fuktspärr finns.

Fuktkvoten mättes i syllen till 16 %.

En kemisk lukt upplevdes från provhålet och från en bit av syllen.

Det finns risk för mikrobiell tillväxt om den relativa fuktigheten (RF) i luften är över 75 %, vilket i gran- och furuvirke motsvarar en fuktkvot (FK) på ca 17 %.

För att konstatera orsaken till och omfattningen av de fuktrelaterade skador som noterades rekommenderas att en fördjupad undersökning utförs. Observera att rekommendationen gäller hela grundläggningen.

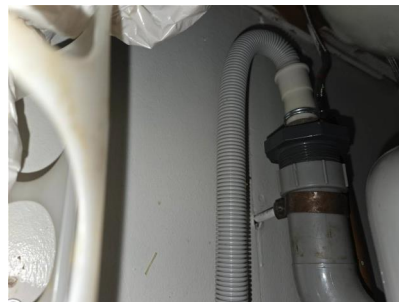
Diskmaskinens avloppsslang är inte fast förankrad.

Detta ökar risken för brott på slangen med läckage som möjlig följd.

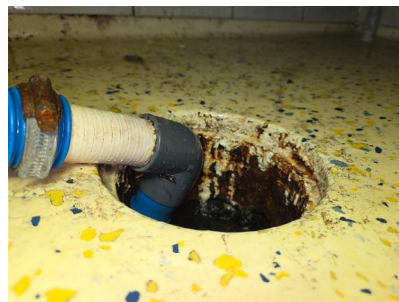
⚠ Våtutrymmet är renoverat 1999.
Golvbrunnen består av en äldre gjutjärnsbrunn som är rostig.
Klämring saknas i golvbrunnen.

Eftersom funktionen, som innebär att ytskiktet/tätskiktet ska vara vattentätt, kan vara nedsatt finns en ökad risk att vatten tränger igenom ytskiktet/tätskiktet med vattenskador i omkringliggande konstruktioner som följd.

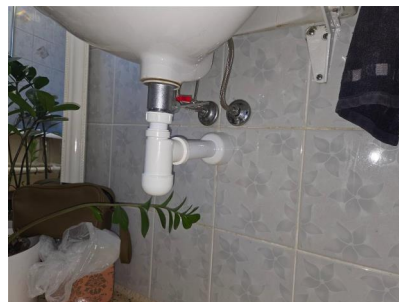
🔍 Handfatens anslutningsstosar sitter innanför väggens ytskikt.
Vid fuktindikering noterades lokalt förhöjda fuktindikationer på väggen under ena handfatet närmast ytterväggen.

För att konstatera orsaken till och omfattningen av detta rekommenderas att en fördjupad undersökning utförs.

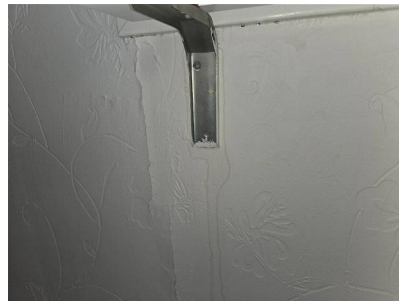
Rinnmärken finns på väggen under fönstret.
Fuktindikering utfördes på missfärgningarna utan anmärkning.

Kontakta fackman för kontroll samt för bedömning av lämpliga åtgärder.

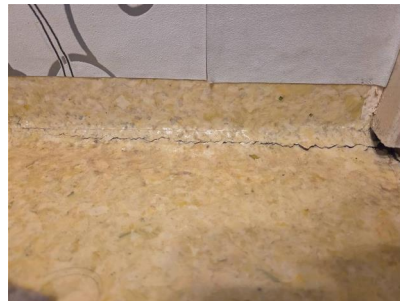
Sprickor finns i golvytskiktet vilket är av äldre modell.

Fuktindikering utfördes i utrymmet och inga onormalt förhöjda fuktindikationer noterades.
