Besiktningssprotokoll

Anticimex Överlåtelsebesiktning Nivå 2 i samarbete med Länsförsäkringar
Fastighetsförmedling

Fastighetsbeteckning: Veddige 36:6	
Fastighetsägare: Britta Helén Johansson	
Fastighetsadress: Villagatan 35	
Postnummer: 432 66	Ort: Veddige

Överlåtelsebesiktning nivå 2

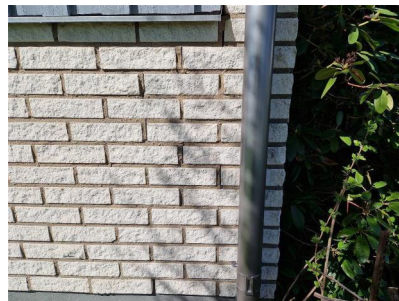
Utvändigt / Fasad

Åt sydost finns sprickor i stenfasaden.

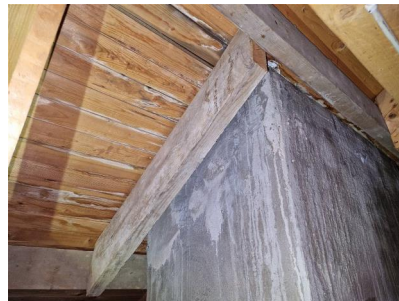
Utvändigt / Vind

Ytliga missfärgningar finns på yttertaketets insida intill skorstenen. Fuktindikering utfördes mot missfärgningarna utan anmärkning och dessa anses vara äldre.

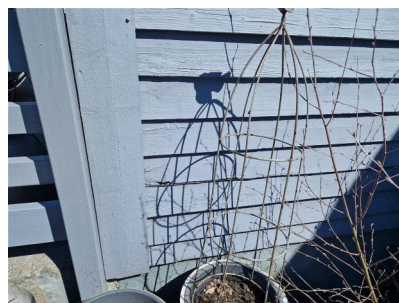
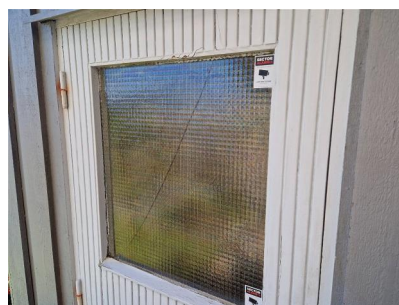
Utvändigt / Garage utvändigt

Enstaka fasadbrädor är rötskadade. Spruckna glas finns i dörr samt ett fönster. Färgsläpp finns från den östra ytterdörren.

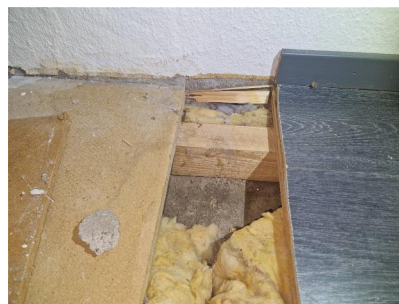
Källarplan / Allmänt

I källarplanet finns konstruktioner som inte är lämpliga ur ett källarklimatperspektiv. I gillestugan och sovrummet förekommer uppreglade golv samt påreglade ytterväggar. I förråd 1, passage och klädkammare ligger laminatgolv direkt på betongplattan. I bastun finns både påreglad yttervägg och uppreglade träväggar.

Vid luktkontroll längs golv/väggvinklar noteras mikrobiell lukt i förråd 1. Även i bastun upplevs en mikrobiell lukt.

Kontroll av det uppreglade golvet gjordes under trappan. I golvkonstruktionen upplevs en mikrobiell lukt och fuktkvoten mättes i en golvregel till 21 %.

Det finns risk för mikrobiell tillväxt om den relativa fuktigheten (RF) i luften är över 75 %, vilket i gran- och furuvirke motsvarar en fuktkvot (FK) på ca 17 %.

Det rekommenderas att de skadade/olämpliga konstruktionerna rivs ut och att frilagda ytor rengörs och desinficeras noggrant. Om sedan nya ytskikt önskas är det viktigt att en fukt- och luktsäker konstruktion väljs.

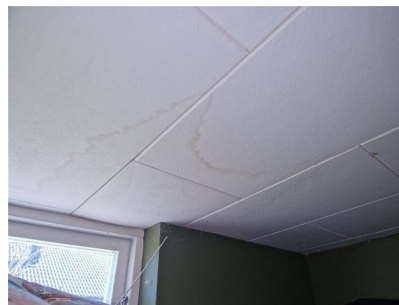
Källarplan / Förråd 2

Lokalt vid ytterväggen noteras en ytlig missfärgning på innertaket. Fuktindikering utfördes mot missfärgningen utan anmärkning.
