Besiktningssprotokoll

Anticimex Överlåtelsebesiktning Nivå 2 i samarbete med Länsförsäkringar
Fastighetsförmedling

Fastighetsbeteckning: Gamla Köpstad 2:128	
Fastighetsägare: Gun-Marie Salling	
Fastighetsadress: Ekekullevägen 4	
Postnummer: 432 74	Ort: Träslövsläge

Överlåtelsebesiktning nivå 2

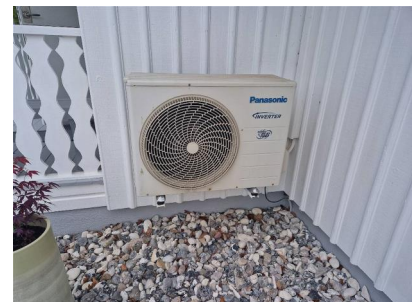
Kondensvatten från luftvärmepumpens utedel leds inte bort från husgrunden.

Detta medför ökad risk för att vatten tränger in i anslutande konstruktioner, vilket i sin tur kan leda till fuktrelaterade skador. Observera att besiktning av byggnadens värmesystem eller värmepumpen inte har ingått i uppdraget.

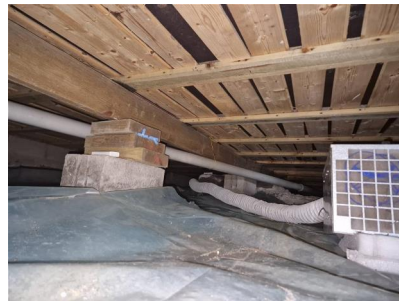
Vid inträde till krypgrunden upplevs en svag kemisk lukt.

I grunden finns en avfuktare installerad. På marken ligger en åldersbeständig plastfolie. Blindbotten täcks med brädor, syllen, bärlinan och bjälklagsreglar är rötskyddsbehandlade. Fuktkvoten mättes stickprovsvis i blindbotten till mellan 13-15 %.

Det finns risk för mikrobiell tillväxt om den relativa fuktigheten (RF) i luften är över 75 %, vilket i gran- och furuvirke motsvarar en fuktkvot (FK) på ca 17 %.

För att utreda orsaken till och omfattningen av den svaga kemiska lukt som upplevs, rekommenderas att en fördjupad undersökning utförs.

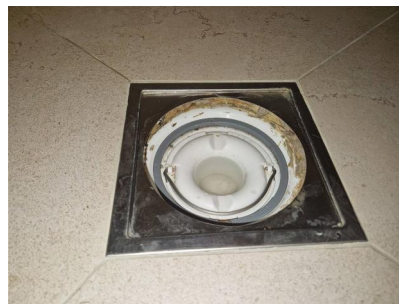
🔍 Golvbrunnarnas ovkant ligger inte i samma nivå som tätskiktet och tätskiktet är inte korrekt anslutet mot golvbrunnarna.

När golvbrunnens ovkant inte ligger i samma nivå som tätskiktet samt när tätskiktet mot golvbrunnen inte är korrekt monterat är det inte fackmässigt* utfört. *Fackmässigt utförande innebär att arbetet ska utföras enligt Boverkets byggregler, gällande branschregler samt monteringsanvisningar för samtliga material. Om dessa regler och anvisningar inte följs och en skada inträffar riskerar man att få en nedsatt eller utebliven skadeersättning från sitt försäkringsbolag (villahem). Det rekommenderas att kontakt tas med den fackman som utförde arbetet för kontroll samt eventuell åtgärd.
