# Besiktningssprotokoll

Anticimex Överlåtelsebesiktning Nivå 2 i samarbete med Länsförsäkringar  
Fastighetsförmedling

Fastighetsbeteckning: Veddige 6:42	
Fastighetsägare: Lars Nordin	
Fastighetsadress: Nygatan 44	
Postnummer: 432 67	Ort: Veddige

Besiktningdatum: 2026-05-12	Protokollnummer: 69698296
Temperatur: 8 °C	Väderlek: Mulet
Tekniker: Martin Bystedt	
E-post: martin.bystedt@Anticimex.se	
Kontor: Halmstad	
Närvarande: Dödsboägaren

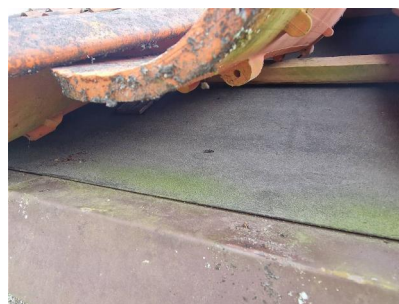
Mindre påväxt av mossa/lav finns på takpannorna.

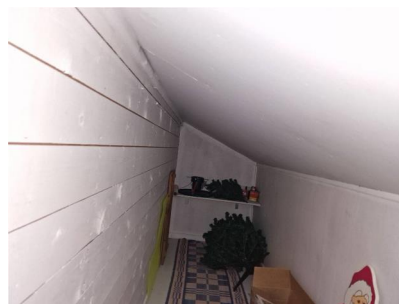
Vindsutrymmena är parallelltaksisolerade vilket gör att yttertaketets insida inte går att inspektera.

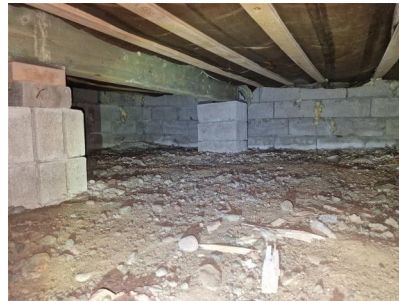
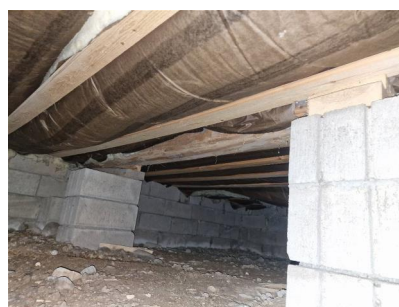
Vid kontroll av konstruktion uppmättes fuktvärden över kritisk fuktnivå.

Uteluftsventilerade krypgrunder med bjälklag av organiskt material har ofta fuktskador på grund av naturlig fuktpåverkan. Detta kan resultera i mikrobiella skador.

Fuktkvoten uppmättes till mellan 19-21 %.

Det finns risk för mikrobiell tillväxt om den relativa fuktigheten (RF) i luften är över 75 %, vilket i gran- och furuvirke motsvarar en fuktkvot (FK) på ca 17 %.

För att undvika detta så måste grundens klimat bli torrare. Läs Anticimex faktablad om uteluftsventilerade krypgrunder för tips och råd.

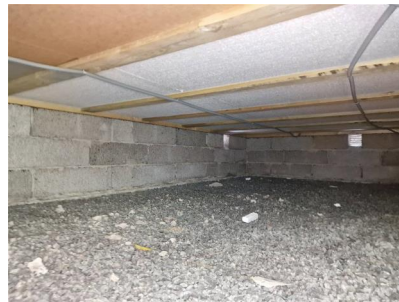
Vid kontroll av konstruktionen i krypgrund uppmättes fuktvärden under kritisk fuktnivå för mikrobiell tillväxt och normal lukt upplevdes.

Golvbjälklaget ovan den uteluftsventilerade krypgrunden riskerar att drabbas av fuktskador på grund av naturlig fuktpåverkan. Detta kan i sin tur leda till mikrobiella skador (angrepp av mikroorganismer) som kan leda till att mikrobiell lukt sprids till boendemiljön.

Fuktkvoten uppmättes till mellan 13-14 %.

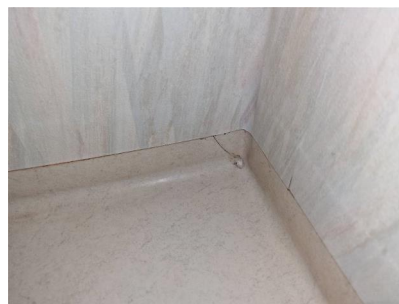
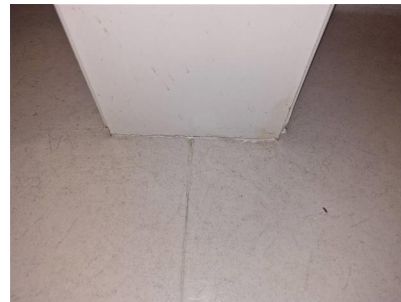
Glipor noterades lokalt i våtrumsmattans tillskärningar i hörn.  
Bitvis saknas uppvik av våtrumsmattan mot vägg.  
Golvet utanför duschplatsen saknar avrinning till golvbrunnen på grund av golvklacken.

Bristerna medför en ökad risk att vatten kan tränga in i omkringliggande konstruktioner med fuktrelaterade skador som möjlig följd.

Vid fuktindikering i utrymmet noterades inga förhöjda fuktindikationer.

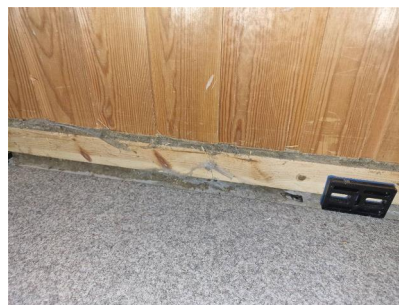
I utrymmet finns påreglade ytterväggar.

Golvlistan intill trappan demonterades och en fuktkvotmätning utfördes i den nedre väggregeln. Fuktkvoten uppmättes till mellan 17-18 %. Ingen avvikande lukt upplevdes från konstruktionen.

Det finns risk för mikrobiell tillväxt om den relativa fuktigheten (RF) i luften är över 75 %, vilket i gran- och furuvirke motsvarar en fuktkvot (FK) på ca 17 %.

Upplever man en avvikande lukt vid vistelse i utrymmet rekommenderas att de påreglade väggkonstruktionerna rivs ut och att frilagda ytor rengörs noggrant. Om sedan nya ytskikt önskas är det viktigt att fukt- och luktsäkra konstruktioner väljs.
