# Besiktningssprotokoll

Anticimex Överlåtelsebesiktning Nivå 2 i samarbete med Länsförsäkringar  
Fastighetsförmedling

| Fastighetsadress:<br>Träslövs By 12 | |

| Besiktningdatum:<br>2025-07-10 | Protokollnummer:<br>69099779 |

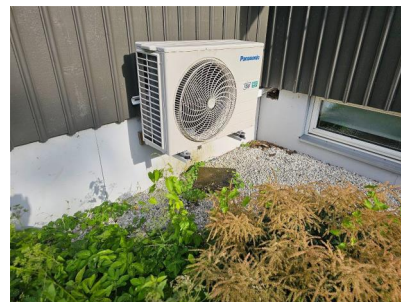
Kondensvatten från luftvärmepumpens utedel leds inte bort från husgrunden.

Detta medför ökad risk för att vatten tränger in i anslutande konstruktioner, vilket i sin tur kan leda till fuktrelaterade skador. Observera att besiktning av byggnadens värmesystem eller värmepumpen inte har ingått i uppdraget.

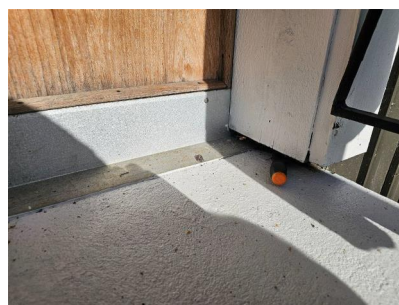
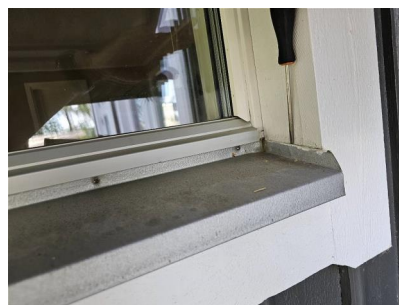
Otättheter noteras under entrédörrens smygbrädor och foder.  
Otättheter noterades vid gaveluppviken på några fönster-och dörrbleck.  
Färgsläpp finns från några äldre fönster och rötskador noteras i nederkant av något foder.

Bristerna/otättheterna vid fönstren/dörrarna innebär risk att vatten rinner in i väggen vilket i sin tur kan leda till fuktskador i väggkonstruktionen.

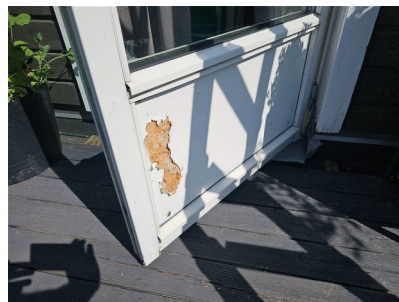
Skador noteras både in-och utvändigt i nederkant av balkongdörren.

För att åtgärda skadorna i balkongdörren rekommenderas att en fackman kontaktas.

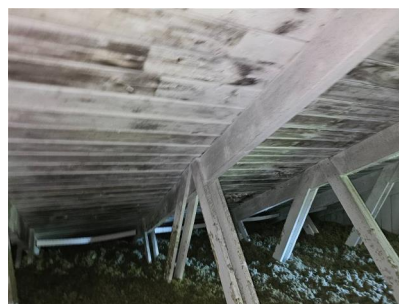
Vindsluckan är inte lufttät. Spår från branden syns i form av sot lokalt på yttertaketets insida.

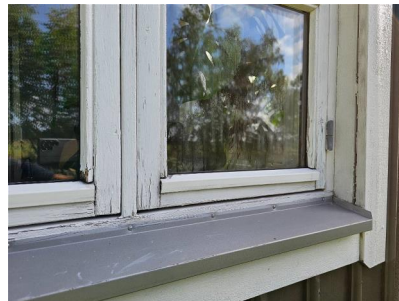
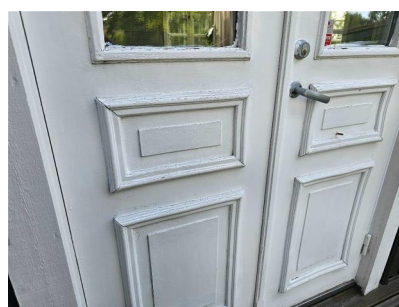
Färgsläpp, torrspäckor och enstaka rötskador noteras i en del fönster och dörrar.

Fönster/dörrar där målningsbehov finns riskerar att få fukt- och rötskador på grund av sämre vattenavvisande förmåga.

Yttertaketets papp är endast delvis inspekterad på grund av balkonggolvet placering.

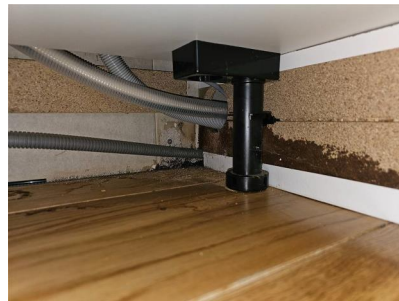
Fuktskydd saknas i diskbänkskåpet.

Missfärgningar och mikrobiell påväxt finns på väggen bakom diskmaskinen.

Inga förhöjda fuktindikeringar kunde påvisas på missfärgningarna.

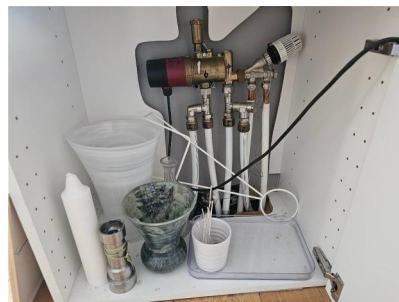
Golvvärmerörens rörsplits saknar vattentät botten.

En rörsplits bör ha en vattentät botten eller ha ett läckelarm installerat. När det saknas ökar risken för att ett läckage inte upptäcks i tid. Det kan leda till fuktskador i omkringliggande konstruktioner.

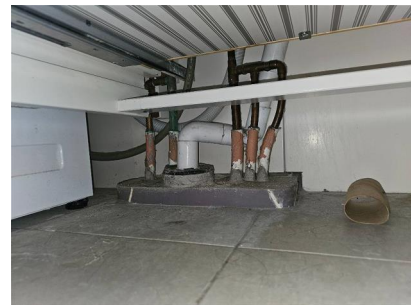
Handfatet är löst monterat.

Rör genomföringar finns via en klack i golvet. Några rör är placerade för nära varandra

Vid fuktindikering i utrymmet kunde inga förhöjda fuktindikeringar påvisas.

Rör genomföringar i golvet medför en ökad risk för att vatten tränger ner i omkringliggande konstruktioner och orsakar fuktskador. Om inte våtrumsarbetet har utförts enligt Boverkets byggregler, gällande branschregler samt monteringsanvisningar för samtliga material så riskerar man få nedsättning eller i sämsta fall helt utebliven skadeersättning från sitt försäkringsbolag (villahem), vid en skada.

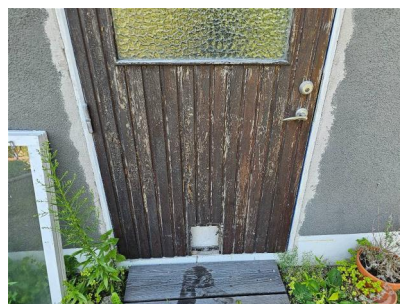
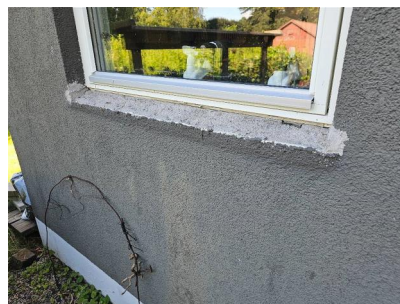
Fönsterbleck saknas på ett fönster.  
Färgsläpp finns från garagedörren och garageportens karmar.

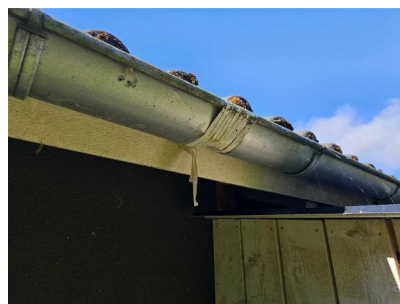
En hängrännskarv åt norr är tätad med tejp.

Skräp finns i hängrännorna och lövsilar saknas

Brister i hängrännor leder ofta till läckage, vilket i sin tur innebär risk för fuktskador på fasad, sockel och i bakomliggande konstruktioner.

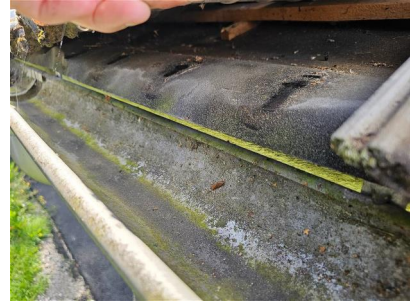
Mossa lav finns på betongpannorna.  
Takfotsplåt finns inte så den nedre takpannraden sjunker in i underlagspappen vid varm väderlek.
