# Besiktningsprotokoll

Anticimex Överlåtelsebesiktning Nivå 2 i samarbete med Länsförsäkringar  
Fastighetsförmedling

| Fastighetsadress:<br>Träslövs By 12 | |

| Besiktningsdatum:<br>2026-09-10 | Protokollnummer:<br>69928606 |

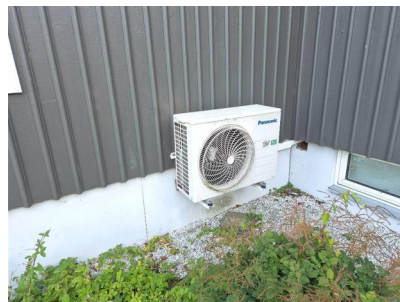
Kondensvatten från luftvärmepumpens utedel leds inte bort från husgrunden.

Detta medför ökad risk för att vatten tränger in i anslutande konstruktioner, vilket i sin tur kan leda till fuktrelaterade skador. Observera att besiktning av byggnadens värmesystem eller värmepumpen inte har ingått i uppdraget.

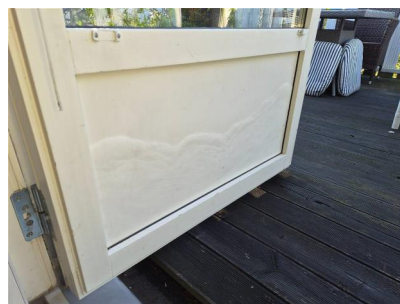
Balkondörren är fuktskadad på insidan.  
Fuktindikering mot skadan utfördes utan anmärkning.

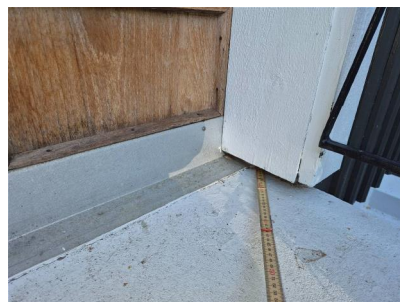
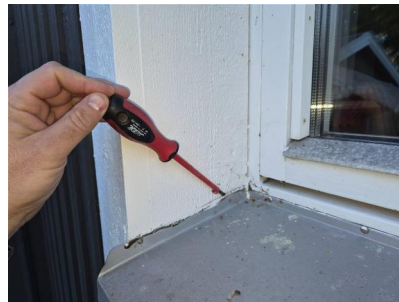
Otättheter noteras under entrédörrens smygbrädor och foder.  
Otättheter noteras vid gaveluppviken på några fönster-och dörrbleck.  
Färgsläpp finns från några äldre fönster och rötskador noteras i nederkant av något foder.

Bristerna/otättheterna vid fönstren/dörrarna innebär risk att vatten rinner in i väggen vilket i sin tur kan leda till fuktskador i väggkonstruktionen.

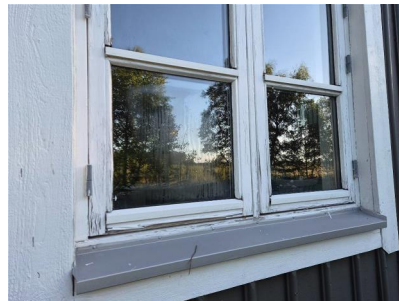
Färgsläpp, torrsprickor och enstaka rötskador noteras i en del fönster och dörrar. Kondens finns mellan vissa fönsterglas.

Yttertakets papp är endast delvis inspekterad på grund av balkongens trallgolv.

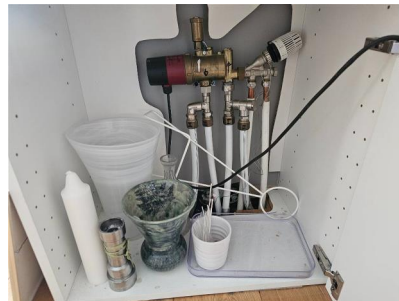
Golvvärmerörens rörlits saknar vattentät botten.

En rörlits bör ha en vattentät botten eller ha ett läckagelarm installerat. När det saknas ökar risken för att ett läckage inte upptäcks i tid. Det kan leda till fuktskador i omkringliggande konstruktioner.

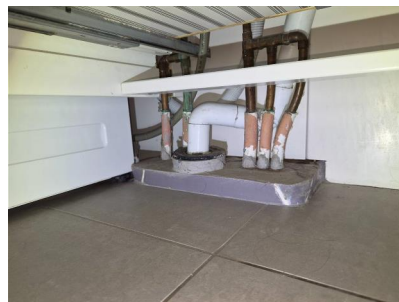
Rör genomföringar förekommer via en upphöjd klack i golvet. Lokalt är vissa rör placerade med otillräckligt avstånd från varandra.

Rör genomföringar i golvet medför en ökad risk för att vatten tränger ner i omkringliggande konstruktioner och orsakar fuktskador. Om inte våtrumsarbetet har utförts enligt Boverkets byggregler, gällande branschregler samt monteringsanvisningar för samtliga material så riskerar man få nedsättning eller i sämsta fall helt utebliven skadeersättning från sitt försäkringsbolag (villahem), vid en skada.
