Besiktningssprotokoll

Anticimex Överlåtelsebesiktning Nivå 2 i samarbete med Länsförsäkringar
Fastighetsförmedling

Fastighetsbeteckning: Nösslinge 2:18	
Fastighetsägare: Gudrun Ingegerd Gustafsson	
Fastighetsadress: Nösslinge By 14	
Postnummer: 432 99	Ort: Skällinge

Överlåtelsebesiktning nivå 2

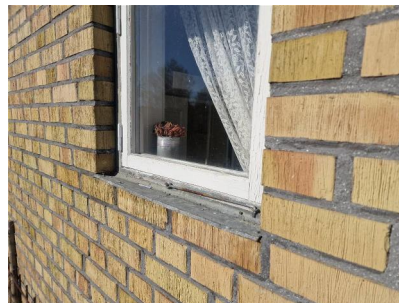
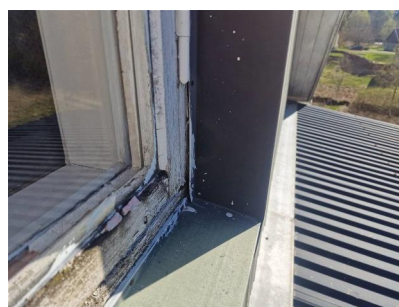
-Vissa fönsterbleck saknar gaveluppvik samt är för korta. Bitvis noterades otätheter mellan plåtinfattningar och fönsterkarm samt mellan fönsterkarm/smygbrädor och tegelfasaden. Takfönstret saknar tätning/plåt i nederkant. Fönsterbleck till dusch/wc har bitvis bakfall.

Bristerna medför att vatten kan tränga ner i bakomliggande konstruktioner med fuktrelaterade skador som möjlig följd.

-Några isolerglas är äldre.

Befintliga fönster är äldre vilket betyder att tätningen mellan fönsterrutorna kan vara sämre. Detta kan leda till att missfärgning/imma kan uppstå mellan glasrutorna.

Flertalet äldre fönster samt dörrar är i behov av målning/underhåll. Rötskador finns i nederkant av källardörrrens karm.

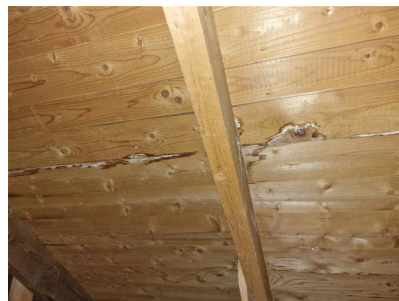
Missfärgningar noterades lokalt på underlagstaket och takstolar.

Se under punkt 1. "Insamling av upplysningar och handlingar".

Vid fuktindikering mot missfärgningarna noterades inga förhöjda fuktindikationer.

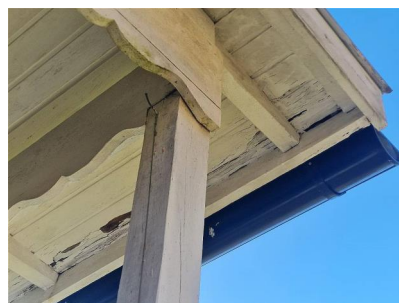
Rötskador och torrsprickor/färgsläpp finns lokalt i träkonstruktionerna.
Växter har växt fast i konstruktionen på några ställen.

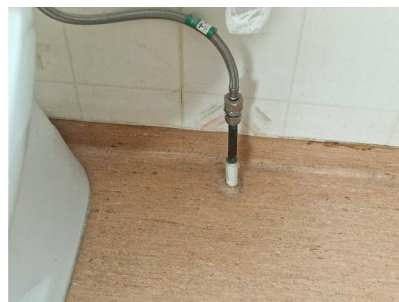
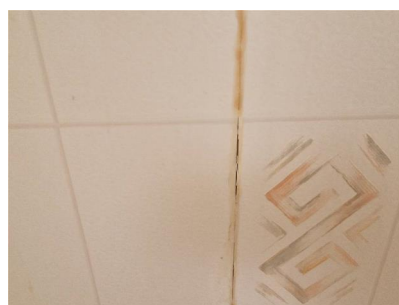
Våtutrymmet har äldre yt-/tätskikt.
Rör genomföringar finns i golvet.
Glipor noterades i tätskiktets skarvar på väggar.

Eftersom funktionen, som innebär att ytskiktet/tätskiktet ska vara vattentätt, kan vara nedsatt finns en ökad risk att vatten tränger igenom ytskiktet/tätskiktet med vattenskador i omkringliggande konstruktioner som följd.

Vid fuktindikering i utrymmet noterades inga förhöjda fuktindikationer.

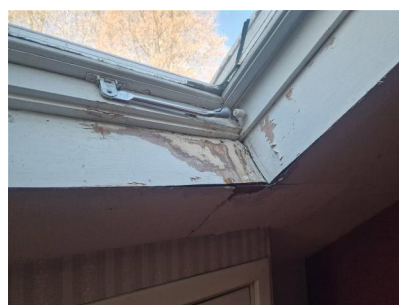
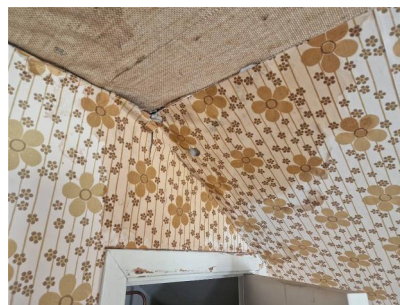
Missfärgningar noterades lokalt på innertak och väggar.

Se under punkt 1. "Insamling av upplysningar och handlingar".

Vid fuktindikering mot missfärgningarna noterades inga förhöjda fuktindikationer.

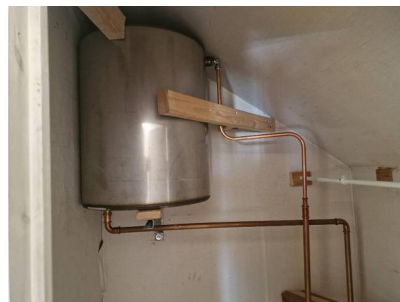
Expansionskärl finns installerat i utrymmet.

Expansionskärl som är i bruk är olämpligt placerat då ett läckage kan leda till att vatten rinner ut i omkringliggande konstruktioner med fuktskador som följd.

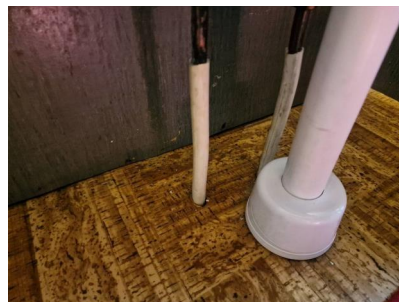
Otäta rörgenomföringar finns i golvet.
Våtrumsmattan har inget uppvik mot väggar.

Bristerna medför en ökad risk att vatten kan tränga in i omkringliggande konstruktioner med fuktrelaterade skador som möjlig följd.

Vid fuktindikering i utrymmet noterades inga förhöjda fuktindikationer.

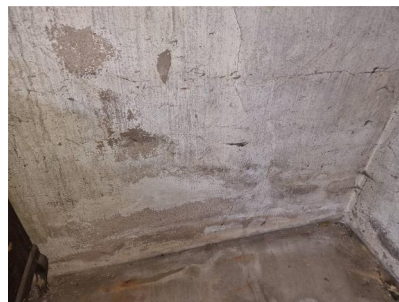
Utvändigt fuktskydd är sedan byggnationen.
Endast mindre puts-/färgsläpp noterades lokalt från källarytterväggar.

Eftersom källarens utvändiga fuktskydd (dagvattenssystem, dräneringssystem samt källarytterväggarnas utvändiga fuktskydd) är äldre, så kan systemet ha nedsatt funktion. Detta ökar risken för invändiga fuktskador i källaren.
