# Besiktningsprotokoll

Anticimex Överlåtelsebesiktning Nivå 2 i samarbete med Länsförsäkringar  
Fastighetsförmedling

| Fastighetsbeteckning:<br>Enekullen 11 | |

| Besiktningsdatum:<br>2026-07-06 | Protokollnummer:<br>69796738 |

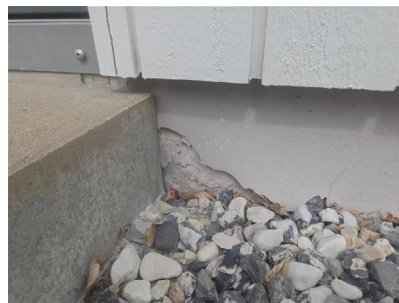
Puts- och färgsläpp förekommer från sockeln samt noterades ytliga sprickor.

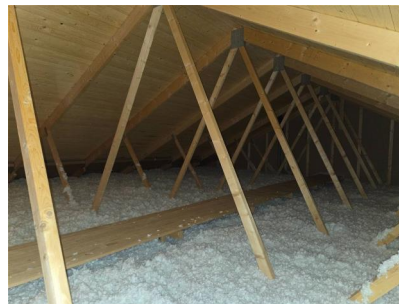
Inget att notera.

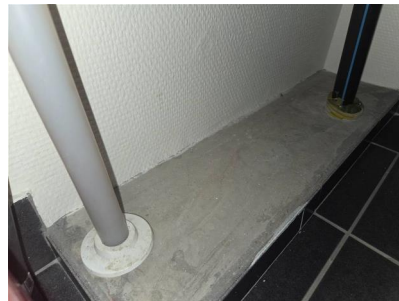
Rör genomföringar finns i golvlackar för inkommande vatten samt intill värmepumpen.

Tätskikt finns inte ovanpå golvlackarna.

När rör genomföringar finns i golvet avviker det från då gällande branschregler. Om dessa regler och anvisningar inte följs och en skada inträffar riskerar man att få nedsatt eller utebliven skadeersättning från sitt försäkringsbolag.

Vid fuktindikering som utfördes i utrymmet noterades inga förhöjda fuktindikationer.
