Besiktningssprotokoll

Anticimex Överlåtelsebesiktning Nivå 2 i samarbete med Länsförsäkringar
Fastighetsförmedling

Fastighetsbeteckning: Vallby 5:9	
Fastighetsägare: Thomas Grönberg	
Fastighetsadress: Vallby 48	
Postnummer: 432 68	Ort: Veddige

Överlåtelsebesiktning nivå 2

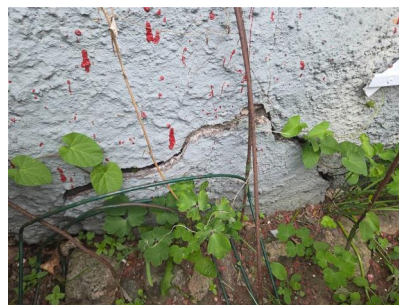
Sprickor finns i sockeln och putssläpp förekommer.

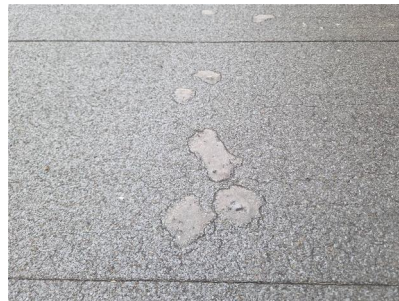
Takpappen är äldre och lagningar förekommer.

Tätskiktet på ett platt/låglutande tak har enligt vår bedömning en begränsad livslängd. Eftersom takpappen är äldre har det ett minskat motstånd mot vattengenomträngning. Detta i sin tur kan leda till att takkonstruktionen drabbas av fuktskador.

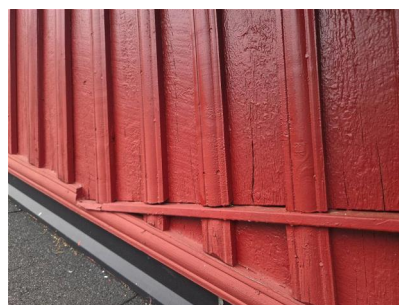
Fasadpanelen på gavelspetsen åt öster, ovanför altanen är i behov av målning/underhåll då torrsprickor noterades.

Fasadbeklädnad och träkonstruktioner där målnings- och underhållsbehov finns riskerar att få fukt- och rötskador på grund av sämre vattenavvisande förmåga.

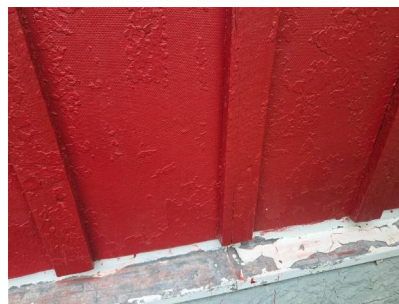
Färgsläpp finns från plåtdetaljer.

Färgflagror noterades på fasaden och mindre färgsläpp förekommer. Åt öster består träfasaden delvis av träfiberskivor. Enstaka torrsprickor noterades i nedkant av träfasaden.

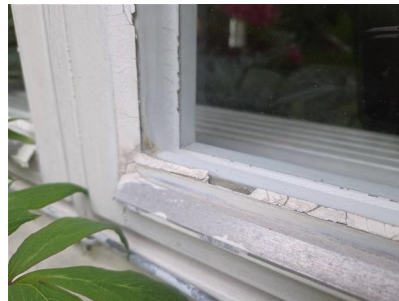
Fönster är delvis i behov av målning och underhåll då kitt- och färgsläpp noterades.

Fönsterbågar och fönsterkarmar där målnings- och underhållsbehov finns riskerar att få fukt- och rötskador på grund av sämre vattenavvisande förmåga.

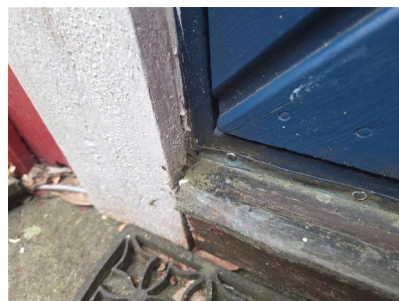
Tröskelblecket till groventréns ytterdörr är otätt i ändarna.

Bristen medför ökad risk för att vatten kan tränga in under tröskeln vilket kan leda till fuktskador i karm/tröskel samt i omkringliggande konstruktioner.

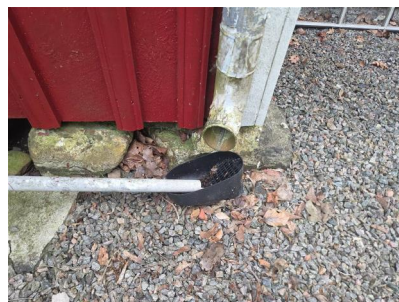
Stupröret åt väster är inte direkt anslutet till markledningen. Rost och färgsläpp förekommer från äldre hängrännor och stuprör. Lövsil finns inte till stupröret åt nordost.

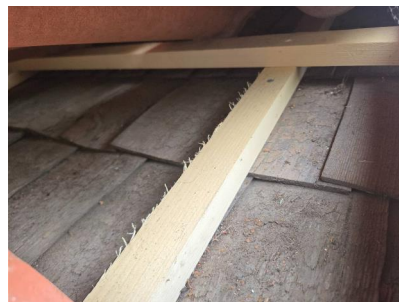
På vinkeldelen åt norr finns det ursprungliga yttertaket av trästickor kvar under takpannorna.

Brister i utvändiga taktäckningen kan leda till att regn- eller smältvatten tränger ner i underliggande takkonstruktion och orsakar fuktrelaterade skador.

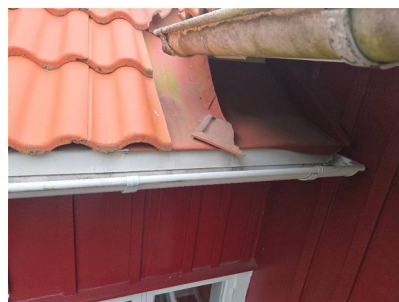
Färgsläpp noterades från vindskivor. Enstaka takpannor har spruckit intill vinkelrännan åt öster samt har en takpanna lossnat från dess infästning.

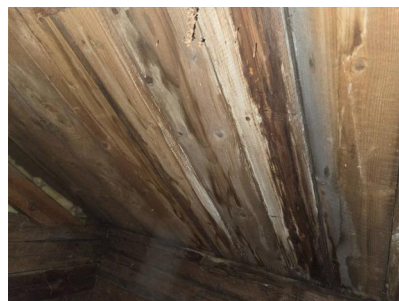
Sidovindarna åt nordväst är parallelltaksisolerade vilket gör att yttertaket insida inte går att inspektera. Missfärgningar noterades lokalt på underlagstaket på sidovinden åt väster. Vid fuktindikering som utfördes mot missfärgningarna noterades inga förhöjda fuktindikationer. Missfärgningarna bedöms uppstått innan taket lades om.

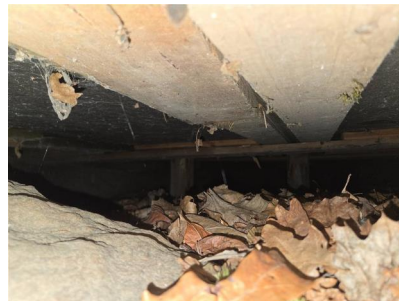
Torpargrunden har endast kunnat inspekteras från mindre öppning i grundmuren åt norr då det inte finns någon inspektionslucka. Delar utav grunden bedöms vara krypbar. En mikrobiell lukt upplevs från öppningen. Blindbotten består till synes av asfaboard och obehandlade blindbottenläkt. Fuktkvoten mättes i blindbotten närmast öppningen till 20 %.

Det finns risk för mikrobiell tillväxt om den relativa fuktigheten (RF) i luften är över 75 %, vilket i gran- och furuvirke motsvarar en fuktkvot (FK) på ca 17 %.

Det rekommenderas att hela torpargrunden görs tillgänglig och att en kompletterande besiktning utförs.

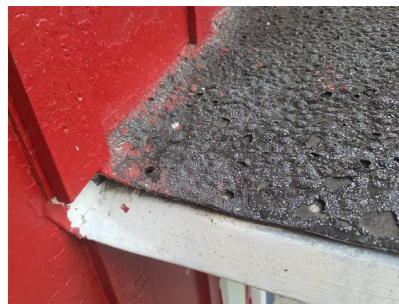
Sprickor finns i entrétrappan som delvis har en bristfällig lutning. Den ena stolpen till taket är rötskadad i nederkant. Det äldre papptaket är delvis otätt.

Det rekommenderas att kontakt tas med fackman för bedömning av lämpliga åtgärder.

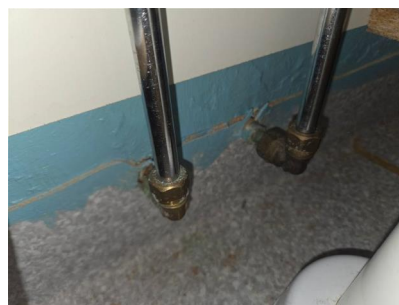
Ytskiktet är äldre.
Golvet utanför duschen saknar avrinning till golvbrunnen på grund av golvklacken samt på grund utav förhöjningen av golvet i duschplatsen. Golvfallet utanför duschen är bristfälligt utfört.
Golv mattans uppvik mot väggen under handfatet är delvis otät.

Bristerna medför att vatten kan tränga in i omkringliggande konstruktioner med fuktrelaterade skador som möjlig följd.
