Besiktningssprotokoll

Anticimex Överlåtelsebesiktning Nivå 2 i samarbete med Länsförsäkringar
Fastighetsförmedling

Fastighetsbeteckning: Skällinge 2:59	
Fastighetsägare:	
Fastighetsadress: Rundvägen 8	
Postnummer: 432 99	Ort: Skällinge

Överlåtelsebesiktning nivå 2

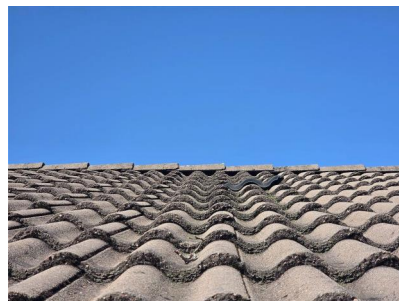
En panna åt öster glipar.

Nocktätning finns inte.

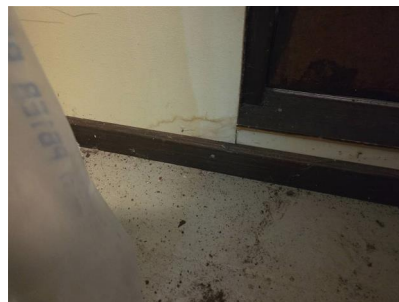
🔍 Missfärgningar finns vid dörren till förrådet.

Inga förhöjda fuktindikationer påvisades.

Fuktfläckar kan bero på olika saker, och kan vara ett tecken på en tidigare eller en pågående fuktskada.

Vi rekommenderar en fördjupad undersökning för att bedöma orsak och omfattning.

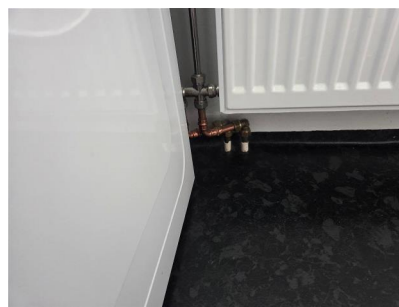
Våtutrymmet har äldre yt-/tätskikt.

Rör genomföringar finns i golvet.

Golvbrunnen sitter nära väggen.

Klämringen bottenar inte i brunnssätet.

Fuktindikering utfördes utan anmärkning.

Eftersom funktionen, som innebär att ytskiktet/tätskiktet ska vara vattentätt, kan vara nedsatt finns en ökad risk att vatten tränger igenom ytskiktet/tätskiktet med vattenskador i omkringliggande konstruktioner som följd.

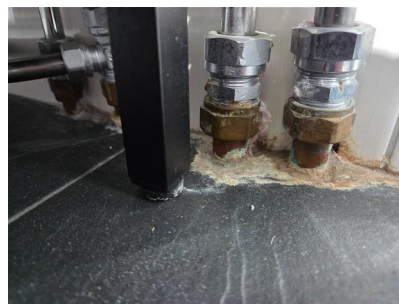
Rörgenomföring finns i golv som dessutom är för nära golv-/väggvinkeln.
Fuktindikering utfördes utan anmärkning.

När rörgenomföringar finns för nära vägg/golv är det en avvikelse från då gällande branschregler. Det finns risk att tätskiktet inte har kunnat anslutas på rätt sätt, vilket kan leda till fuktskador. Fackmässigt utförande innebär att arbetet ska utföras enligt Boverkets byggregler, gällande branschregler samt monteringsanvisningar för samtliga material. Om dessa regler och anvisningar inte följs och en skada inträffar, riskerar du att få en nedsatt eller, i värsta fall, helt utebliven skadeersättning från ditt försäkringsbolag (villahem).

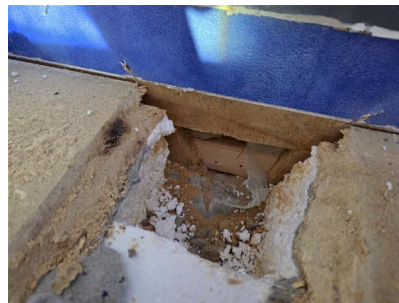
Huset är grundlagt med betongplatta på mark med flytande golv.

Ett provhål togs upp i det flytande golvet och i nederkant av ytterväggen åt sydväst i sovrum 1.

Golvet är uppbyggt enligt följande underifrån: betongplatta, avjämningsand, plastfolie, cellplast, spånskiva, grålumpapp och plastmatta.

Syllkonstruktionen består tillsynes av obehandlat virke och ligger under betongplattans ovankant varför det inte går att se om underliggande fuktspärr finns.

Fuktkvoten mättes i syllen till 15 %.

Ett provhål från tidigare besiktning återöppnades togs upp i det flytande golvet i klädkammaren mot en mellanvägg.

Mellanväggssyllen består av tryckimpregnerat virke och ligger under betongplattans ovankant varför det inte går att se om underliggande fuktspärr finns.

Ingen avvikande lukt upplevdes i provhålen.

Det finns risk för mikrobiell tillväxt om den relativa fuktigheten (RF) i luften är över 75 %, vilket i gran- och furuvirke motsvarar en fuktkvot (FK) på ca 17 %.

Flytande golvkonstruktion och eventuella väggsyllar riskerar att drabbas av fuktskador på grund av naturlig fuktpåverkan om fuktskyddet är bristfälligt utfört alternativt saknas. Fuktvandring kan ske från marken genom betongen till organiskt material genom så kallad kapillärsugning och diffusion, vilket kan leda till skador med lukt av mikrobiell karaktär. Om väggsyllarna är tryckimpregnerade kan även en kemisk lukt förekomma.
