# Besiktningsprotokoll

Anticimex Överlåtelsebesiktning Nivå 2 i samarbete med Länsförsäkringar  
Fastighetsförmedling

| Fastighetsadress:<br>Diamantgatan 25 | |

| Besiktningsdatum:<br>2026-07-09 | Protokollnummer:<br>69806230 |

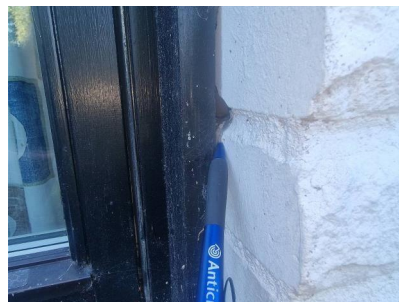
-Isolerglas i burspråket är äldre.

Befintliga fönster är äldre vilket betyder att tätningen mellan fönsterrutorna kan vara sämre. Detta kan leda till att missfärgning/imma kan uppstå mellan glasrutorna.

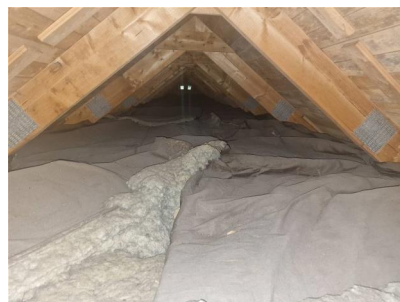
Vindsutrymmet saknar landgångar och har endast beiktigats från luckan.

Vindsutrymmet kunde inte besiktas i sin helhet eftersom landgångar saknas.

Vi rekommenderar en kompletterande besiktning när landgång monterats.

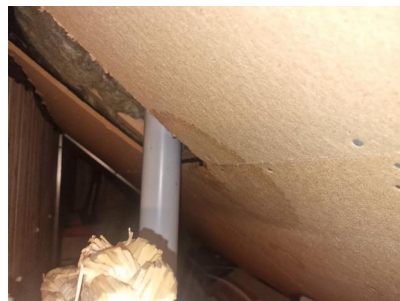
Missfärgningar noterades lokalt på innertaket i sidovind åt nordost i anslutning till rör genomföring.

Vid fuktindikering mot missfärgningarna noterades inga förhöjda fuktindikationer.

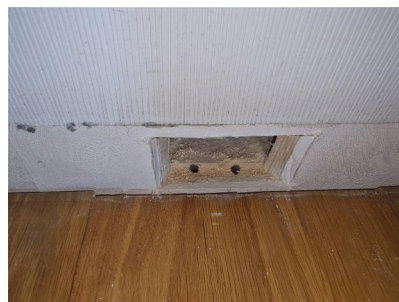
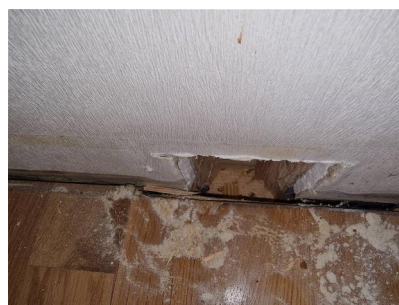
Golvlisten till entréhallen innervägg mot sovrum 1 demonterades och ett provhål togs upp i den bakomvarande gipsskivan och råsponten. Vägghkonstruktionen består av dubbla syllar och från provhålet kan man endast se den övre väggsyllen som är av obehandlat virke. Två 8mm hål borrades ner till den undre syllens nederkant. Vid fuktkvotsmätning i den övre och undre syllan uppmättes fuktkvoten till mellan 10-11 %.

Golvlisten till kökets yttervägg demonterades och ett provhål togs upp i den bakomvarande gipsskivan och plankväggen. Vägghkonstruktionen består av gips, plastfolie, spåntad plank följt av enisolerad träregelstomme. Vägghkonstruktionen består av dubbla syllar. Den övre syllan är av obehandlat virke och från provhålet kan man se att den undre syllan är bestruken med träskyddsmedel. Två 8mm hål borrades ner till den undre syllens nederkant. Vid fuktkvotsmätning i den undre syllens nederkant uppmättes fuktkvoten till mellan 15-16 %.

Ingen avvikande lukt upplevdes från provhålen eller vid stickprovsvis luktkontroll utmed golvlistor.

Det finns risk för mikrobiell tillväxt om den relativa fuktigheten (RF) i luften är över 75 %, vilket i gran- och furuvirke motsvarar en fuktkvot (FK) på ca 17 %.

Flytande golvkonstruktion och väggsyallar riskerar att drabbas av fuktskador på grund av naturlig fuktpåverkan om fuktskyddet är bristfälligt utfört alternativt saknas. Fuktvandring kan ske från marken genom betongen till organiskt material genom så kallad kapillärsugning och diffusion, vilket kan leda till skador med lukt av mikrobiell karaktär. Om väggsyallarna är träskyddsbehandlade kan även en kemisk lukt förekomma.

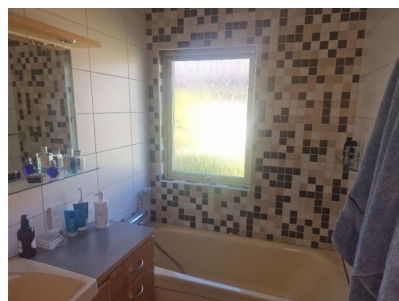
Våtutrymmet har äldre yt-/tätskikt.  
Fönstret är olämpligt placerat i badplatsen.

Eftersom funktionen, som innebär att ytskiktet/tätskiktet ska vara vattentätt, kan vara nedsatt finns en ökad risk att vatten tränger igenom ytskiktet/tätskiktet med vattenskador i omkringliggande konstruktioner som följd.

Vid fuktindikering i utrymmet noterades inga förhöjda fuktindikationer.
