# Besiktningsprotokoll

Anticimex Överlåtelsebesiktning Nivå 2 i samarbete med Länsförsäkringar  
Fastighetsförmedling

| Fastighetsadress:<br>Håstensgatan 29 | |

| Besiktningsdatum:<br>2026-07-13 | Protokollnummer:<br>69809261 |

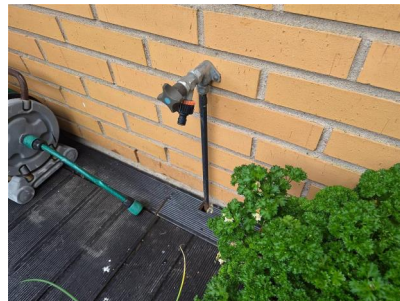
Vattenutkastaren är inte frostsäker.

Torrspäckor noteras i nederkant av träfasaden åt öster.

Det rekommenderas att en självdränerande vattenutkastare installeras.

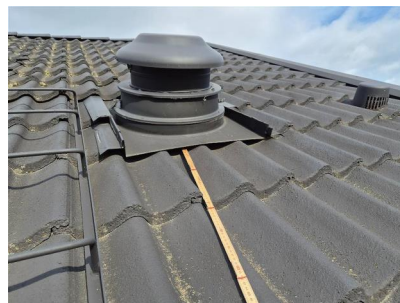
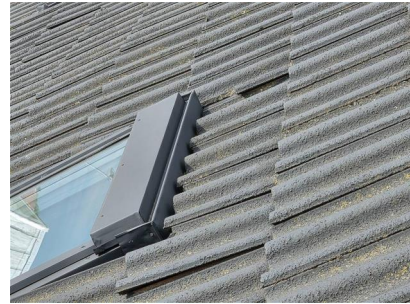
Mossa/lav finns på taket åt öster.

Underlagstaket består av Masonite och taket svackar/buktar något lokalt. Enstaka otätheter/trasiga takpannor noteras vid fläktens plåtbeslag och vid takfönstren.

Eftersom underlagstaket består av Masonite utan yttre täckning av papp under takbeklädningen samt att enstaka otätheter noteras innebär det risk vid ogynnsam väderlek att regnvatten/snö tränger in i skivskarvar med läckage på vindsutrymmet som följd. Med tiden kan även träfiberskivorna drabbas av fuktskador.

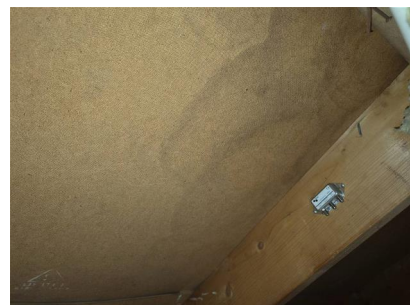
Vindsluckan är inte lufttät.

Ytliga missfärgningar noteras lokalt på yttertaketets insida.

Inga förhöjda fuktindikeringar kunde påvisas på missfärgningarna.

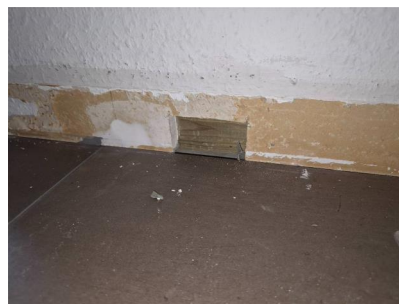
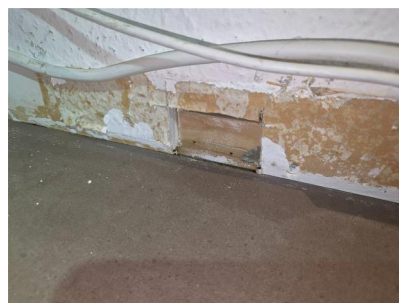
Ett 3x5 cm provhål sågades upp i nederkant av ytterväggen åt väster i vardagsrummet. Syllen är tryckimpregnerad och placerad på en plastbeklädd mineralullsremsa.

Fuktkvoten uppmättes till 12 % i syllens nederkant.

Ett 3x5 cm provhål sågades upp i nederkant av hjärtväggen i vardagsrummet mot köket.

Syllen är tillsyns obehandlad och placerad på en plastbeklädd mineralullsremsa. Fuktkvoten uppmättes till 13 % i syllens nederkant. Ingen avvikande lukt kunde kännas från något av provhålen eller vid den stickprovsvisa luktkontrollen längs golvlisterna.

Det finns risk för mikrobiell tillväxt om den relativa fuktigheten (RF) i luften är över 75 %, vilket i gran-och furuvirke motsvarar en fuktkvot (FK) på ca 17 %.

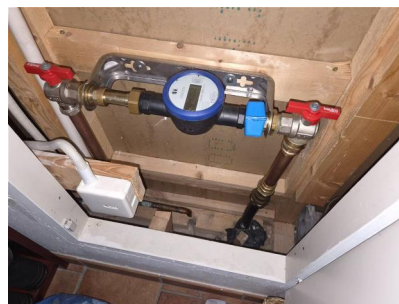
Installationsskåpet mot badrummet saknar vattentät botten.

Ett installationsskåp bör ha en vattentät botten eller vara försedd med läckagelarm. När det saknas ökar risken för att ett läckage inte upptäcks i tid vilket kan leda till fuktskador i omkringliggande konstruktioner.

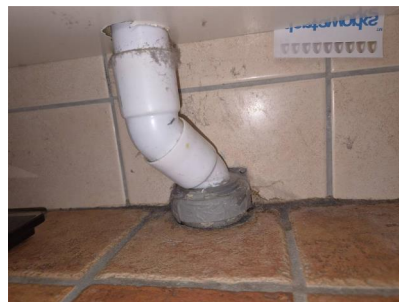
Handfatets avloppsrör är placerat för nära golv-/väggvinkeln. Golvet utanför duschen saknar avrinning till golvbrunnen på grund av duschväggen. Duschblandaren är placerad inuti väggen utan synlig läckageindikering.

Bristerna i våtutrymmet kan innebära risk för läckage med fuktskador i omkringliggande konstruktioner som följd.

Vid fuktindikering i utrymmet kunde inga förhöjda fuktindikeringar påvisas.

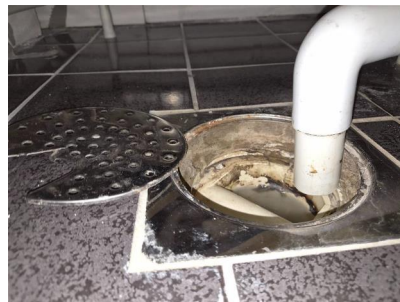
Golvbrunnens klämring är inte nedtryckt mot brunnssätet.

Vid fuktindikering i utrymmet kunde inga förhöjda fuktindikeringar påvisas.

Bristen i golvbrunnen kan medföra att vatten kan tränga ner i omkringliggande konstruktioner med fuktskador som följd.
