# Besiktningsprotokoll

Anticimex Överlåtelsebesiktning Nivå 2 i samarbete med Länsförsäkringar  
Fastighetsförmedling

| Fastighetsadress:<br>Sudde Väg 18 | |

| Besiktningsdatum:<br>2026-06-16 | Protokollnummer:<br>69715653 |

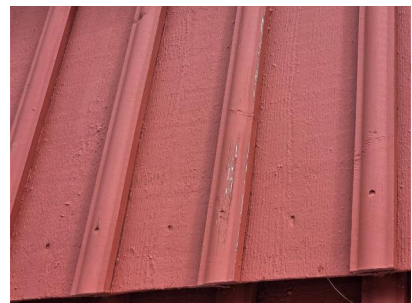
Fasaden åt söder och väster är i behov av målning.

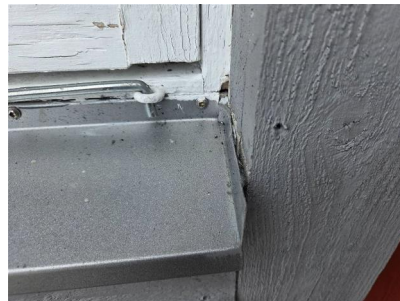
Fönsterbleck är otäta vid infästningar.

Eftersom fönsterblecken är otäta finns risk att vatten rinner in i väggen vilket i sin tur kan leda till fuktskador i väggkonstruktionen.

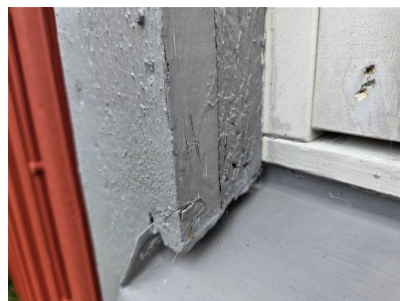
Västra köksfönstrets smyg är rötskadad i nederkant.

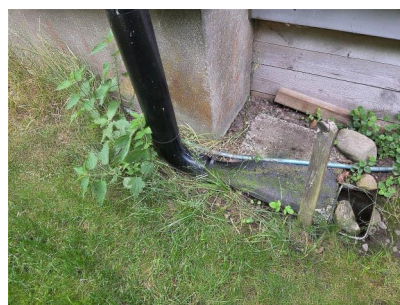
Stuprör öster är inte anslutet till markledning.

Stuprör som inte är anslutet till markledning kan medföra en ökad fuktbelastning på grundmur/sockel som i sin tur kan leda till fuktrelaterade skador.

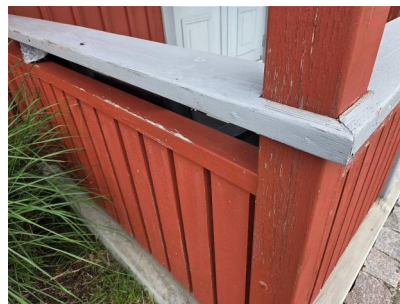
Trädetaljer är i behov av målning.

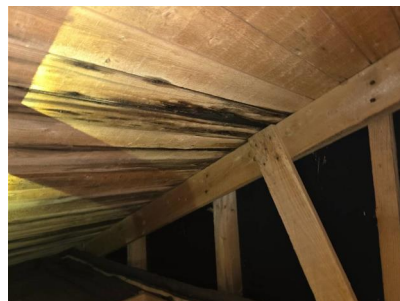
Underlagstaket har äldre fuktfläckar och rötskador.

Noterade fuktfläckar uppstod innan takomläggningen.

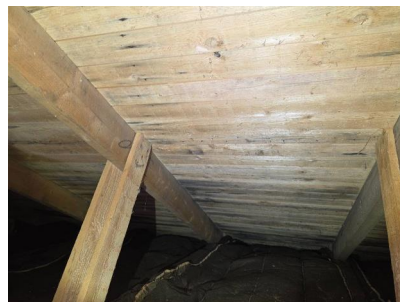
På vinden ovan tillbyggnaden noterades mikrobiell påväxt på underlagstaket som indikerar att vinden tillförs fukt inifrån bostaden. För att åtgärda detta rekommenderas att ventilationen i bostaden förbättras samt att eventuella otätheter i vindsbjälklaget tätas.

Mikrobiell påväxt finns på underlagstaket.

Detta kan vara ett tecken på att vinden tillförs fukt inifrån bostaden. Observera att besiktning av bostadens ventilationssystem inte har ingått i uppdraget.

För att komma tillrätta med detta kan fukttillförseln inifrån bostaden behöva minskas. Det kan göras genom att ventilationen i bostaden förbättras samt att eventuella otätheter i vindsbjälklaget (tak-/väggvinklar, taklucka med mera) tätas. Läs Anticimex faktablad om uppvärmda vindsutrymmen för tips och råd.

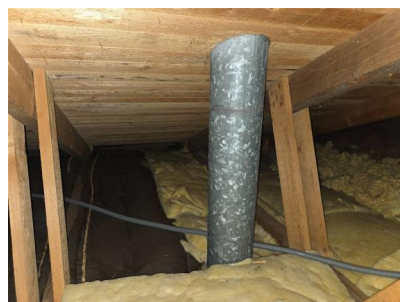
Ett ventilationsrör är oisolerat.

Risk finns att kondens kan uppstå i röret med fuktrelaterade skador som följd.

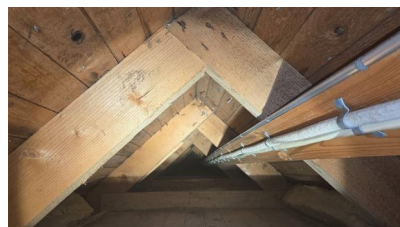
Vinden har endast inspekterats via en lucka i innertaket av utrymmesskäl. Vindsluckan är inte lufttät. Vindsbjälklaget är oisolerat.

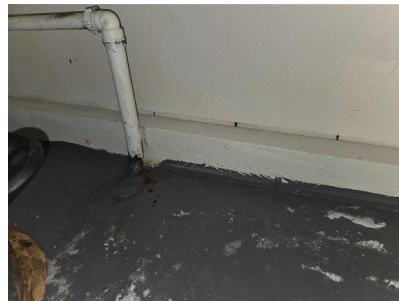
Duschen/toaletten och skafferiet är grundlagt med betongplatta på mark. Vid kontroll av konstruktion noterades förhöjda fuktvärden i skafferiets syllkonstruktion. Man bör kontrollera orsaken till detta.

Skafferiet samt duschen/toaletten är grundlagt med betongplatta på mark.

Färgen på golvet i utrymmet har lokalt släppt.

Fuktkvoten mättes i en syll/regel åt norr som ligger ingjuten i ytterkant av betongplattan till 19 %.

Fuktkvoten mättes i en syll mot öster till >28 %.

Det finns risk för mikrobiell tillväxt om den relativa fuktigheten (RF) i luften är över 75 %, vilket i gran- och furuvirke motsvarar en fuktkvot (FK) på ca 17 %.

Intill syllen finns inkommande vattenledning och på den noterades rost samt lite fukt.

För att konstatera orsaken till och omfattningen till detta rekommenderas att en fördjupad undersökning utförs.
