# Besiktningsprotokoll

Anticimex Överlåtelsebesiktning av småhus - nivå 2

| Fastighetsbeteckning:<br>Grimeton 15:34 | |

| Besiktningsdatum:<br>2026-08-25 | Protokollnummer:<br>69903813 |

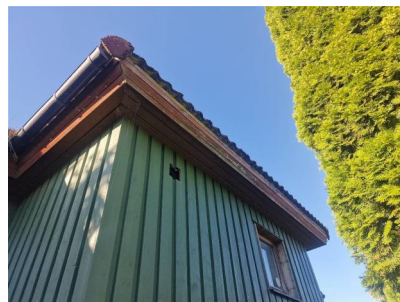
Hängränna saknas på tillbyggnad åt norr.  
Vissa stuprör är inte anslutna till markledning.

Bristerna kan medföra en ökad fuktbelastning på fasad och grundmur/sockel som i sin tur kan leda till fuktrelaterade skador.

Rännkrokar är lokalt rostangripna.  
Skräpsamlingar noterades lokalt i hängrännorna.

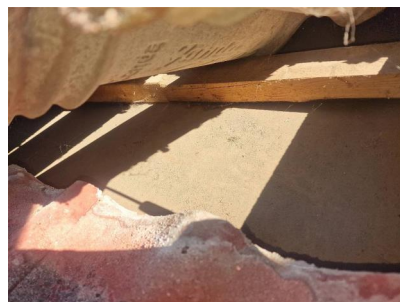
Äldre takpannor med ett underlagstak av träfiberskivor  
Skorstenens nedre plåtbeslag följer inte takpannornas profilering på norrsidan.

Med denna konstruktion är det extra viktigt att takpannorna är hela.  
Eftersom underlagstaket inte har en papp kan regn och snö som tränger in genom otätheter leda till fuktskador i underliggande konstruktion.

Mosspåväxt finns lokalt på takpannorna.  
Vindskivor är lokalt rötskadade.

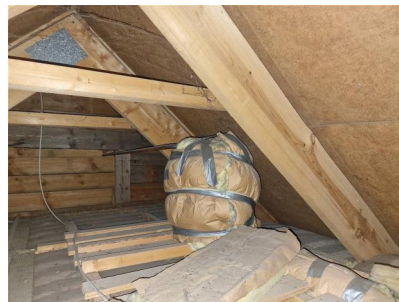
Expansionskärl finns installerad på vind.

Expansionskärl som är i bruk på vinden är olämpligt placerat då ett läckage kan leda till att vatten rinner ut i omkringliggande konstruktioner med fuktskador som följd.

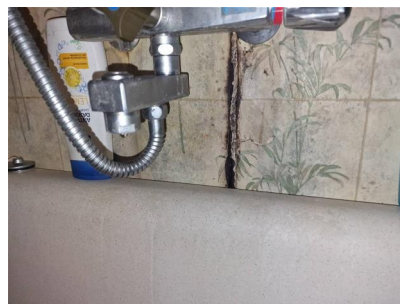
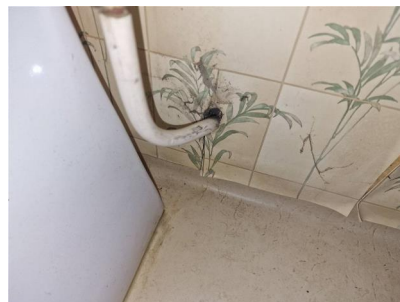
Utrymmet är äldre och i behov av renovering.  
Väggmattan har lokalt släppt i skarvar och i badplatsen vid blandaren är det en större glipa/hål.  
Otäta rör genomföringar finns i golv/vägg.  
Det finns ingen klämring i golvbrunnen och golvmattan har släppt.

Allvarliga brister finns i utrymmet vilket kan leda till fuktskador i bakomliggande och intilliggande konstruktioner.

Vid fuktindikering i utrymmet noterades förhöjda fuktindikationer lokalt intill golvbrunnen.

Kontakta en behörig våtrumsentreprenör för en renovering. I samband med renoveringen bör omkringliggande konstruktioner kontrolleras för att upptäcka eventuella följskador.

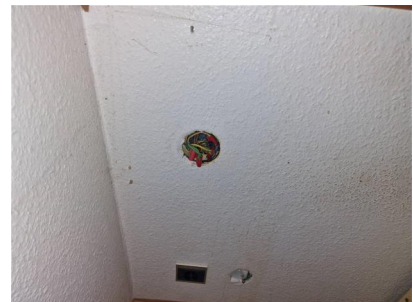
Skyddslock saknas på kopplingsdosa.

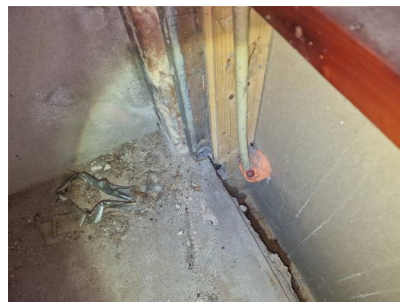
I källaren finns på-/uppreglade väggkonstruktioner av organiskt material samt täta ytskikt mot väggar och golv. I källaren upplevs en mikrobiell lukt.

Vid fuktkvotmätning i den öppna väggkonstruktionen mellan förråd 2 och förråd 3 uppmättes fuktkvoten till mellan 23-24 %. Mikrobiell påväxt noterades lokalt på väggar i förråd 3.

Det finns risk för mikrobiell tillväxt om den relativa fuktigheten (RF) i luften är över 75 %, vilket i gran- och furuvirke motsvarar en fuktkvot (FK) på ca 17 %.

Det rekommenderas att ovan nämnda konstruktioner rivs ut och att frilagda ytor rengörs noggrant.

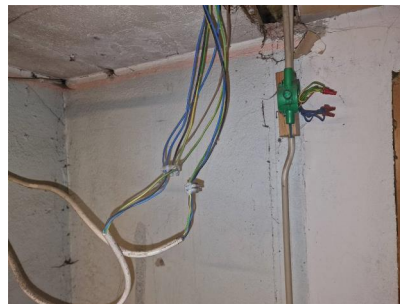
Elinstallationer har enligt vår bedömning uppenbara brister.

Elinstallationer i källaren är en säkerhetsrisk som kan orsaka både personskador och brand. Observera att besiktning av bostadens elsystem inte har ingått i uppdraget.

Kontakta en elektriker för kontroll och åtgärd.

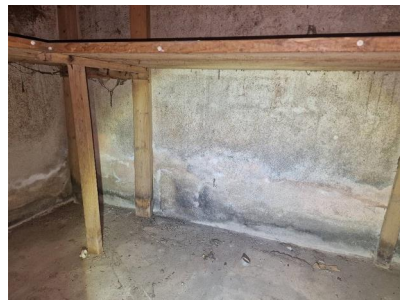
Utvändigt fuktskydd är äldre och lokalt noterades fuktuppsug i nederkant av väggar.

Eftersom källarens utvändiga fuktskydd (dagvattenssystem, dräneringssystem samt källarytterväggarnas utvändiga fuktskydd) är äldre, så kan systemet ha nedsatt funktion. Detta ökar risken för invändiga fuktskador i källaren.
