# Besiktningsprotokoll

Anticimex Överlåtelsebesiktning Nivå 2 i samarbete med Länsförsäkringar  
Fastighetsförmedling

| Fastighetsadress:<br>Vårdenvägen 1 | |

| Besiktningsdatum:<br>2026-08-26 | Protokollnummer:<br>69894631 |

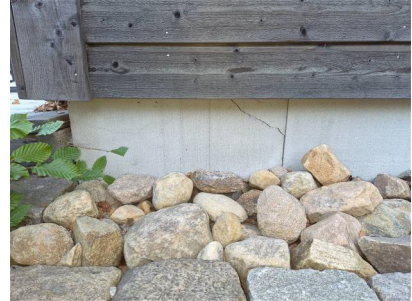
### Utvändigt / Sockel

Enstaka spricka finns i sockelelement.

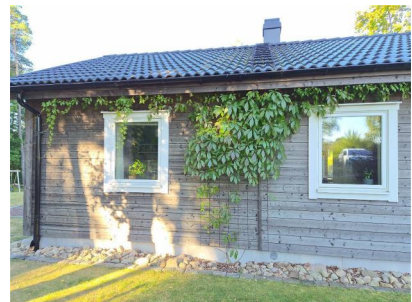
### Utvändigt / Fasad

En klätterväxt finns på fasaden.

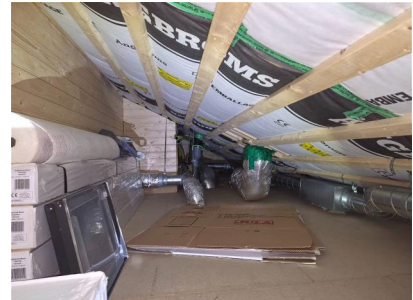
### Utvändigt / Vind

Inget att notera.

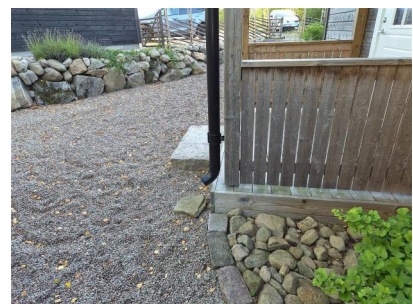
### Utvändigt / Veranda

Stupröret är inte anslutet till markledning.

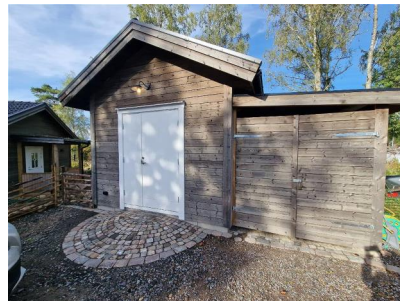
### Utvändigt / Komplementbyggnad utvändigt

Inget att notera.

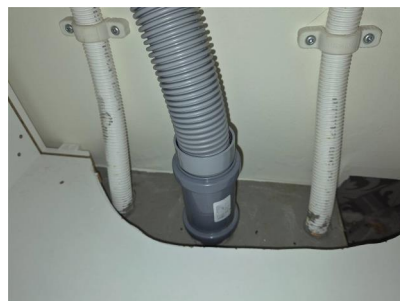
### Entréplan / Tvättstuga

Rör kommer upp i golvet i tre klackar i utrymmet.

När rörgenomföringar finns i golvet avviker det från de branschregler som gällde då utrymmet renoverades/byggdes. Bristerna medför en ökad risk för att vatten tränger ner i omkringliggande konstruktioner och orsakar fuktskador. Om dessa regler och anvisningar inte följs och en skada inträffar riskerar man att få nedsatt eller utebliven skadeersättning från sitt försäkringsbolag.

Vid fuktindikering i utrymmet kunde inga förhöjda indikationer påvisas.
