# Besiktningsprotokoll

Anticimex Överlåtelsebesiktning Nivå 2 i samarbete med Länsförsäkringar  
Fastighetsförmedling

| Fastighetsadress:<br>Oxeltigen 8 | |

| Besiktningsdatum:<br>2026-08-31 | Protokollnummer:<br>69904506 |

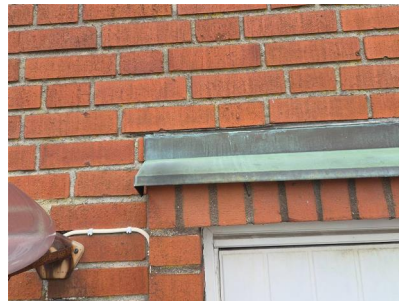
Ett mindre putssläpp finns från fogen ovan entrédörren.

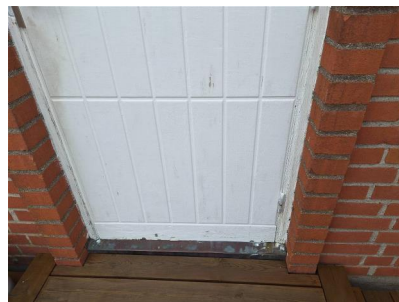
Färgsläpp finns från ytterdörren.

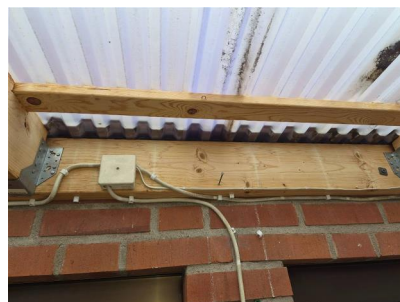
Ca 2013 installerades fönster och skjutdörrar i uterummet samt uterummet ytrenoverades av fastighetsägaren. Där finns mindre läckage från anslutningen mellan taket och husfasaden efter att hantverkare trampat på taket vid renoveringen av fasaden.

Rinnmärken finns på takregeln mot husfasaden.

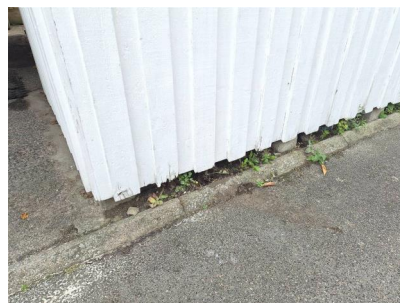
Marken lutar bitvis mot byggnaden och rötskador finns i fasadpanelens nederkant.

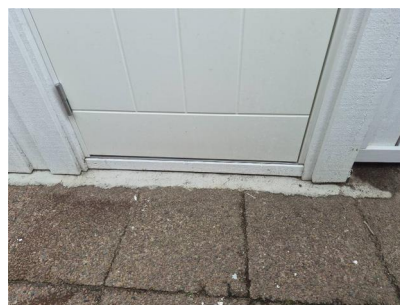
Tröskelbleck saknas under dörr.

Avsaknad av tröskelbleck medför att det finns risk för att vatten kan rinna in och orsaka fuktskador på tröskel och/eller i kringliggande vägg och bjälklag.

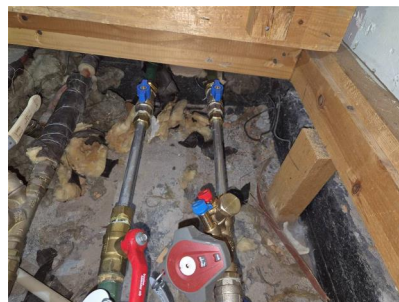
Inspektion utfördes via en lucka i trappförrådets golv mitt i huset. Golvet är uppfört enligt följande underifrån: betongplatta, mineralull/reglar, råspont och ytskikt. Där noterades att golvets trästolpar står direkt mot betongplattan utan fuktskydd samt att virkesspill finns mot betongplattan.

Ett 7x5 cm hål sågades upp i nederkant av ytterväggen i köket. Syllen är av obehandlat virke, fuktkvoten mättes i syllen till 12 %.

Det finns risk för mikrobiell tillväxt om den relativa fuktigheten (RF) i luften är över 75 %, vilket i gran- och furuvirke motsvarar en fuktkvot (FK) på ca 17 %.

Befintlig golvkonstruktion och eventuella väggsyllar riskerar att drabbas av fuktskador på grund av naturlig fuktpåverkan. Detta i sin tur kan leda till mikrobiella skador (angrepp av mikroorganismer) som kan resultera i att mikrobiell lukt sprids till boendemiljön. Om golvkonstruktion och syllar är tryckimpregnerade kan även en kemisk lukt förekomma.

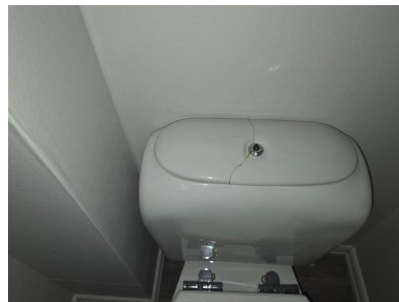
Övre porslinsdelen på toalettstolen är sprucken.

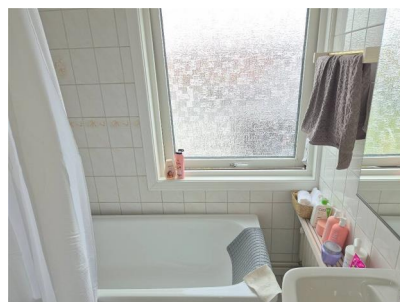
Fönstret är olämpligt placerat.

Fönstrets placering i våtutrymmet utgör en risk för fuktskador i fönster- och väggkonstruktionen.

För att minska risken för fuktskador på fönster och väggkonstruktion rekommenderas att man skyddar fönstret mot vattenbegjutning.

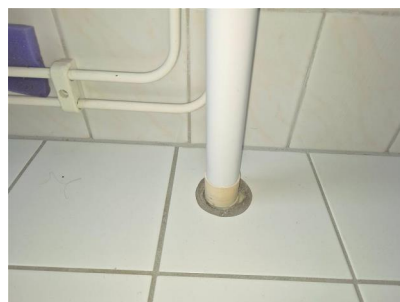
Utrymmet är renoverat men årtalet är okänt.

Golvbrunnen är inte utbytt vid renoveringen. Kopplingen till handfatets avloppsstos är placerad under klinkergolvets nivå. Rör genomföringar finns i golvet.

De brister som noterats i utrymmet ökar risken för att fuktrelaterade skador kan uppstå i omkringliggande konstruktioner.
