# Besiktningsprotokoll

Anticimex Överlåtelsebesiktning Nivå 2 i samarbete med Länsförsäkringar  
Fastighetsförmedling

| Fastighetsbeteckning:<br>Storängen 9 | |

| Besiktningsdatum:<br>2026-08-05 | Protokollnummer:<br>69822002 |

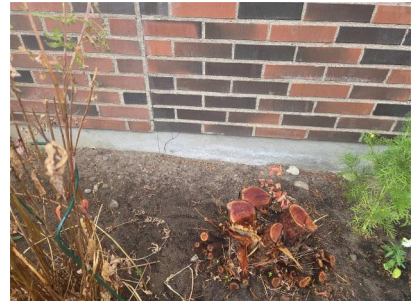
Sprickor finns på några ställen i sockeln.

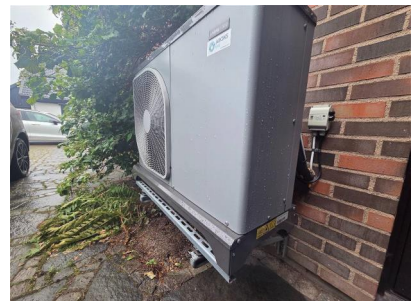
Kondensvatten från luftvärmepumpens utedel leds inte bort från husgrunden.

Detta medför ökad risk för att vatten tränger in i anslutande konstruktioner, vilket i sin tur kan leda till fuktrelaterade skador. Observera att besiktning av byggnadens värmesystem eller värmepumpen inte har ingått i uppdraget.

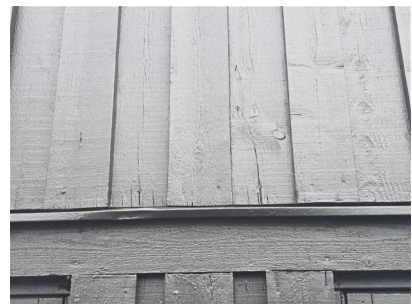
Torrspäckor förekommer lokalt.

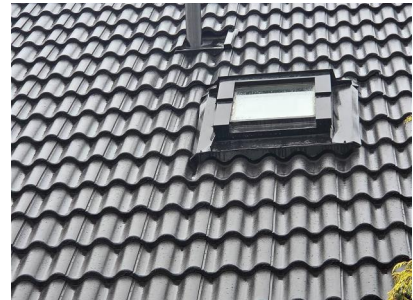
Glipor förekommer mellan plåtarbeten och takpannor.

Detta kan leda till fuktskador i bakomliggande konstruktioner.

Kontakta en plåtslagare för kontroll och åtgärd.

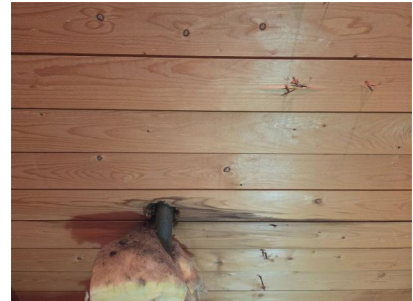
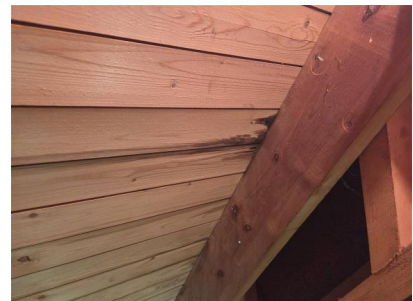
Några missfärgningar förekommer i underlagstaket.

Inga förhöjda fuktindikationer påvisades.

Dessa uppstod mest sannolikt innan taket lades om.

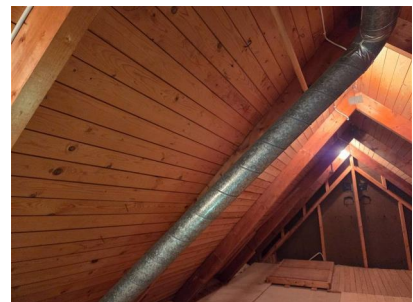
Oisolerad frånluftskanal förekommer.

Det kan innebära kondensrisk.

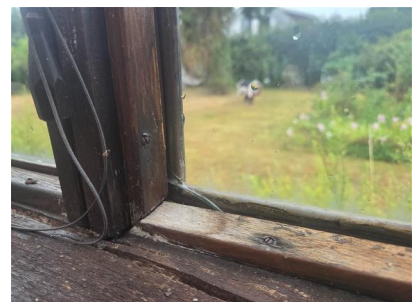
Mindre spricka finns i fönsterruta.

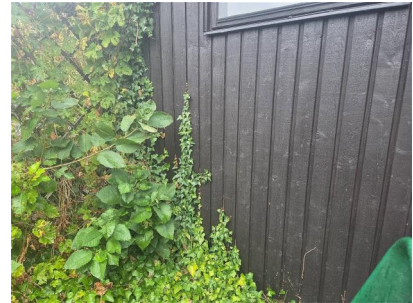
Växter finns i anslutning till byggnaden.

När det finns rabatter och växter nära byggnaden finns risk att fukt stannar kvar i väggarna. Detta kan i sin tur orsaka invändiga fuktskador. Växternas rötter kan också skada grundmuren och sätta dräneringsledningen ur funktion.

Området närmast huset rekommenderas att vara fritt från växtlighet.

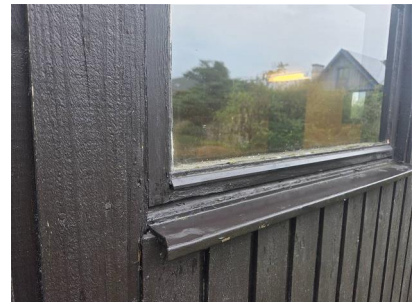
Rötskada finns i fönstrets karm.

Kontakta fackman för åtgärdsförslag.

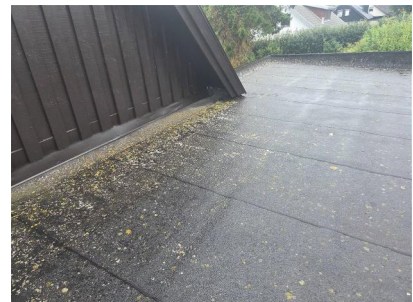
Lav finns på garagetaket.

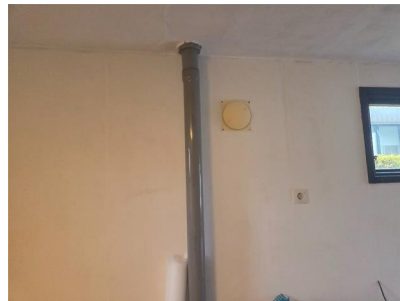
Inbyggda hängrännor och stuprör.

Eftersom vatten från taket avleds med inbyggda hängrännor/invändiga stuprör finns en ökad risk för fuktskador i omkringliggande konstruktioner. Vanliga orsaker till fuktskador är läckage i skarvar på hängrännor och stuprör eller igensatta takbrunnar.

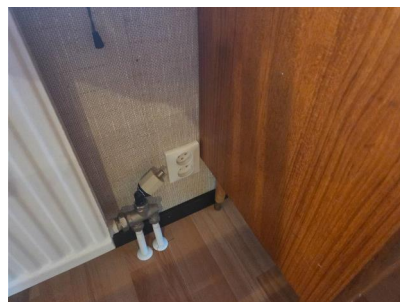
Jordade och ojordade eluttag finns i samma rum.

Eluttagen över diskbänk är jordade men vid fönster åt söder finns ojordat uttag.

När man blandar jordade och ojordade eluttag i samma rum finns det en ökad risk för personskador.

Kontakta en elektriker för kontroll och åtgärd.

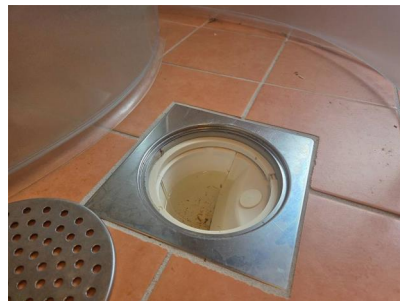
Lutningen mot golvbrunnen är bristfälligt.

Rör genomföringar finns i golvet.

Golvbrunnen är ej utbytt i samband med renoveringen.

Klämringen bottenar inte i brunnsätet.

Bristerna i våtutrymmet medför en ökad risk att vatten tränger igenom yt- och tätskiktet med vattenskador i omkringliggande konstruktioner som följd. Detta kan i sin tur leda till mikrobiella skador.

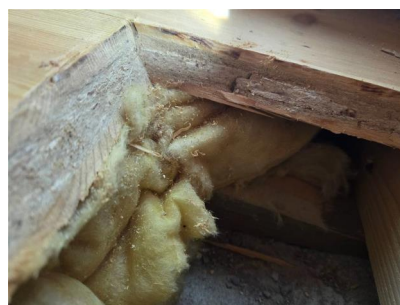
Ett provhål togs upp i golvet i en garderob i sovrum 2 nära ytterväggen. Konstruktionen stämmer överens med byggnadsbeskrivning som visades. Se under rubriken "Insamling av upplysningar och handlingar". Golvets regelverk är av obehandlat virke. Reglarna vilar på distanser/klossar av rötskyddsbehandlat virke mot betongplattan. I provhålet syntes inga nedgjutna spikreglar.

Fuktkvoten mättes i distanser och golvets regelverk till 12 %.

Ingen avvikande lukt upplevdes i provhålet eller från den provbit av rötskyddsbehandlat virke som togs med från provhålet till kontoret för luktkontroll.

Grundläggningen består av en betongplatta på mark utan underliggande isolering och med ett uppreglat isolerat golv dikt an betongen. Befintlig golvkonstruktion och eventuella väggsyllar samt spikreglar riskerar att drabbas av fuktskador på grund av naturlig fuktpåverkan. Detta i sin tur kan leda till mikrobiella skador (angrepp av mikroorganismer) som kan resultera i att mikrobiell lukt sprids till boendemiljön. Om virket är tryckimpregnerat/rötskyddsbehandlat kan även en kemisk lukt förekomma.

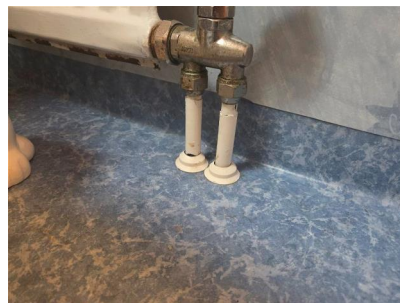
Rör genomföringar finns i golv.

Golvbrunnen är ej utbytt vid renoveringen.

Bristerna i våtutrymmet medför en ökad risk att vatten tränger igenom yt- och tätskiktet med vattenskador i omkringliggande konstruktioner som följd. Detta kan i sin tur leda till mikrobiella skador.

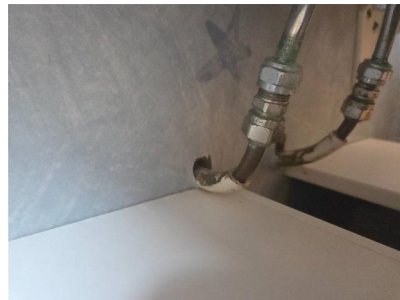
Otäta rör genomföringar förekommer i väggen under handfatet.

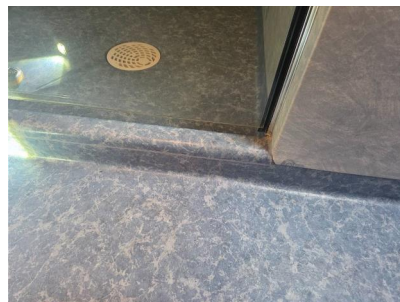
Duschzonen är avgränsad med en tät sockel.

Detta leder till att det vatten som kommer utanför duschzonen inte kan rinna till brunnen. Om en större läcka uppstår kan vattnet rinna vidare till angränsande utrymmen och orsaka fuktskador i dessa vilket i sin tur kan leda till mikrobiella skador.
