# Besiktningsprotokoll

Anticimex Överlåtelsebesiktning Nivå 2 i samarbete med Länsförsäkringar  
Fastighetsförmedling

| Fastighetsadress:<br>Lundenvägen 10 | |

| Besiktningsdatum:<br>2026-08-31 | Protokollnummer:<br>69905013 |

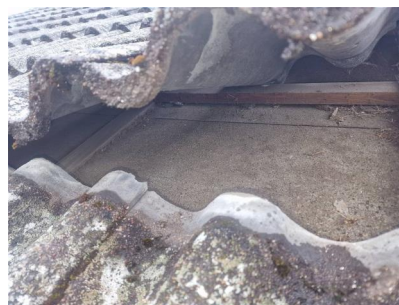
Yttertaket är sedan byggnationen.

Takpannor, plåtdetaljer och underlagspapp har enligt vår bedömning en begränsad livslängd. Eftersom husets taktäckning är äldre har det ett minskat motstånd mot vatteninträngning. Detta i sin tur kan leda till fuktskador på träläkt och vidare ner i underliggande konstruktioner.

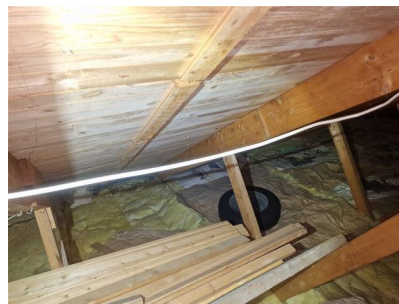
Mikrobiell påväxt finns på underlagstaket.

Detta kan vara ett tecken på att vinden tillförs fukt inifrån bostaden. Observera att besiktning av bostadens ventilationssystem inte har ingått i uppdraget.

För att komma tillrätta med detta kan fukttillförseln inifrån bostaden behöva minskas. Det kan göras genom att ventilationen i bostaden förbättras samt att eventuella otätheter i vindsbjälklaget (tak-/väggvinklar, taklucka med mera) tätas. Läs Anticimex faktablad om ouppvärmda vindsutrymmen för tips och råd.

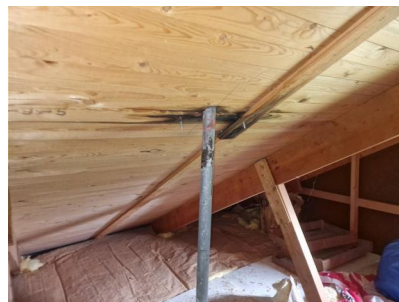
Missfärgningar noterades lokalt på underlagstaket intill takgenomföringar.

Vid fuktindikering mot missfärgningarna noterades förhöjda fuktindikationer vid det gamla expansionskärlets rörgenomföring.

Det rekommenderas att kontakt tas med fackman för kontroll av orsak och omfattning av de skador/brister som noterats samt bedömning av eventuella åtgärder.

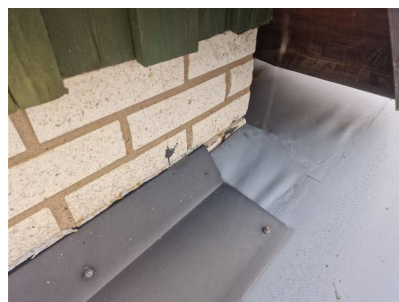
Otättheter noterades vid garagetakets anslutning mot huslivet och stupröret.  
Bitvis upplevs svikt i taket samt att gummiduken är bubblig på sina ställen.  
Träfasad, taksarg och fönster/dörrar är i behov av målning/underhåll.  
Skoningsjärn vid garageportar/dörrar är rostigt.

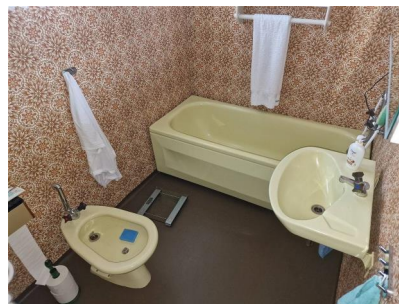
Utrymmet är äldre och har passerat tiden för sin tekniska livslängd. Gjutjärnsbrunnen är rostig.

Vid fuktindikering i utrymmet noterades inga förhöjda fuktindikationer.

Kontakta en behörig våtrumsentreprenör för en renovering. I samband med renoveringen bör omkringliggande konstruktioner kontrolleras för att upptäcka eventuella följdskador.

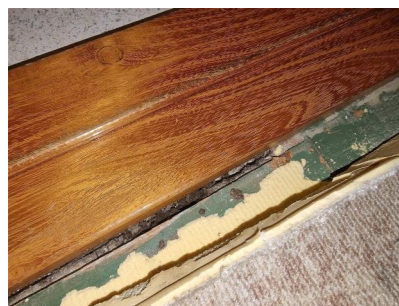
I delar av källaren finns organiskt material mot betongplattan.

Tröskellisten i hallen mot tvättstugan demonterades varifrån man kan se uppbyggnaden av golvet. Ovanifrån sett består golvet av heltäckningsmatta, masonite, en porös stegljudsskiva som ligger mot betongplattan. Vid luktkontroll upplevs en mikrobiell lukt vilken i inte upplevs i utrymmet.

Upplever man en avvikande lukt vid vistelse i utrymmena rekommenderas att golvkonstruktionen rivs ut och att frilagda ytor rengörs noggrant. Om sedan nya ytskikt önskas på golvet är det viktigt att fukt- och luktsäkra konstruktioner väljs.

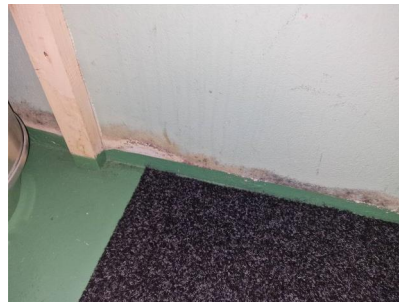
-Utvändigt fuktskydd är sedan byggnationen.  
Enstaka fuktgenomslag noterades lokalt i nederkant av källarväggar.

Eftersom källarens utvändiga fuktskydd (dagvattenssystem, dräneringssystem samt källarytterväggarnas utvändiga fuktskydd) är äldre, så kan systemet ha nedsatt funktion. Detta ökar risken för invändiga fuktskador i källaren.

-Källarväggar har täta ytskikt direkt på grundmur.

På insidan av källarväggarna finns täta ytskikt. På grund av naturlig fuktpåverkan från mark riskerar ytskiktet att släppa från underlaget. Ytskiktet riskerar dessutom att få mikrobiella skador (angrepp av mikroorganismer) som kan leda till att mikrobiell lukt sprids till boendemiljön.
