# Besiktningsprotokoll

Anticimex Överlåtelsebesiktning Nivå 2 i samarbete med Länsförsäkringar  
Fastighetsförmedling

| Fastighetsadress:<br>Kärre 20c | |

| Besiktningsdatum:<br>2026-09-04 | Protokollnummer:<br>69919408 |

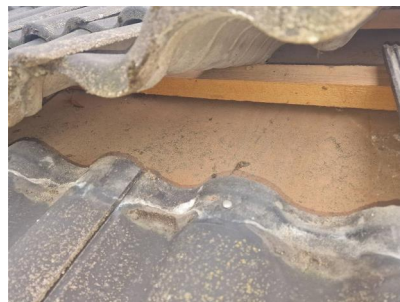
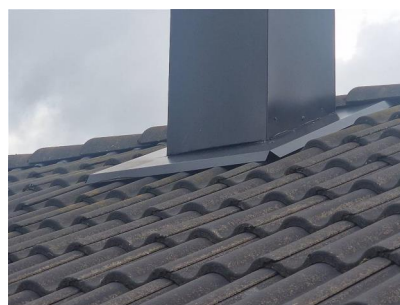
Takpannor med underlagstak av träfiberskivor.  
Skorstenens nedre plåtbeslag följer inte takpannornas profilering.

Med denna konstruktion är det extra viktigt att takpannorna är hela.  
Eftersom underlagstaket inte har en papp kan regn och snö som tränger in genom otätheter leda till fuktskador i underliggande konstruktion.

Mindre färgsläpp finns lokalt från plåtdetaljer.

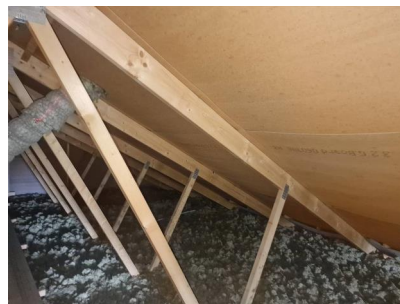
Underlagstaket består av träfiberskivor.

Se under rubriken "Utvändigt / Tak".

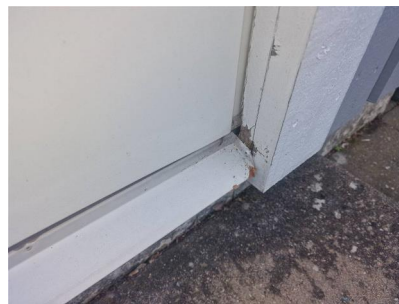
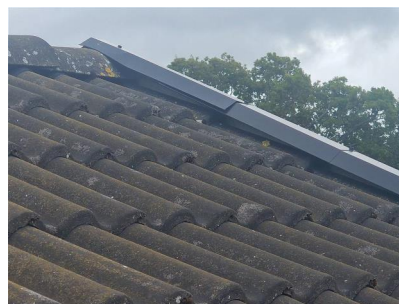
-Tröskelblecket till gångdörren är något otätt vid gaveluppviken.

Bristen innebär en ökad risk att vatten rinner in i väggen vilket i sin tur kan leda till fuktskador i väggkonstruktionen.

-Underlagstaket består av träfiberskivor.

Vindskiveplåtarna är monterade med för stort avstånd till takpannorna.

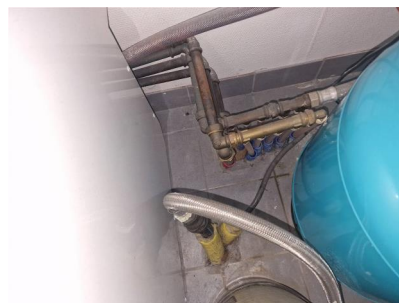
Rör genomföringar finns i golvet.

Bristerna medför en ökad risk att vatten kan tränga in i omkringliggande konstruktioner med fuktrelaterade skador som möjlig följd.

Vid fuktindikering i utrymmet noterades inga förhöjda fuktindikationer.

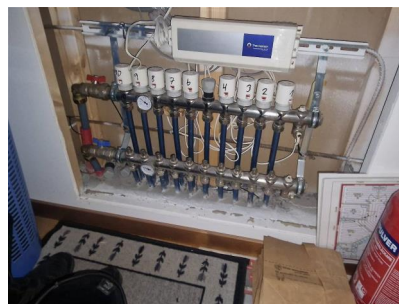
Rörslits saknar vattentät botten.

En rörslits ska ha en vattentät botten och vara försedd med skvallerrör. När det saknas ökar risken för att ett läckage inte upptäcks i tid. Det kan leda till fuktskador i omkringliggande konstruktioner.
