# Besiktningsprotokoll

Anticimex Överlåtelsebesiktning Nivå 2 i samarbete med Länsförsäkringar  
Fastighetsförmedling

| Fastighetsadress:<br>Villagatan 19 | |

| Besiktningsdatum:<br>2026-09-07 | Protokollnummer:<br>69928688 |

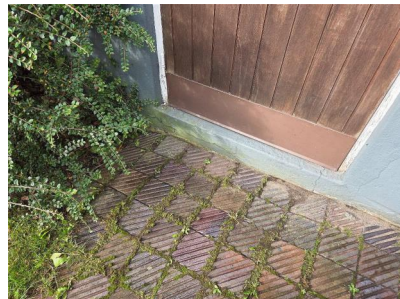
Marksten nära källardörren lutar in mot huset.

Detta innebär en ökad fuktbelastning mot grunden vilket i sin tur kan orsaka fuktskador i huset.

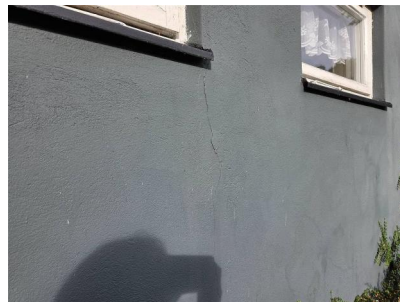
Ytliga sprickor finns i sockeln.

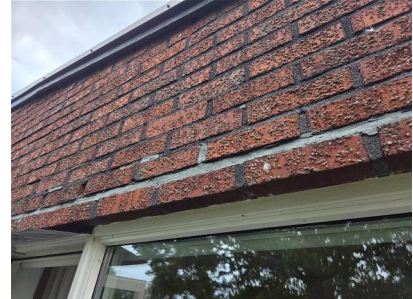
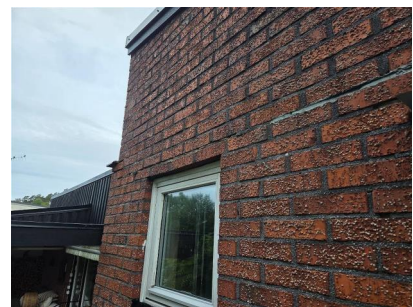
Lagningar i fogar finns åt öster.

Mindre fogsläpp förekommer vid dusch/toalettöfönster åt öster.

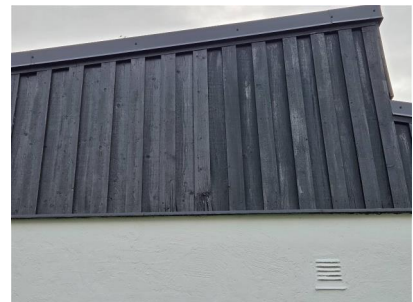
Enstaka rötskadade panelbrädor förekommer.

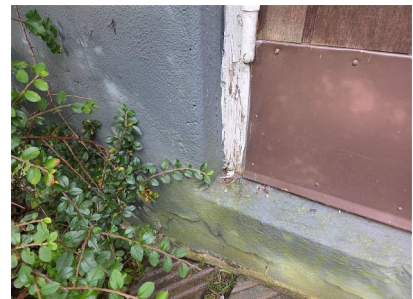
Färgsläpp finns från källardörrens karmar samt från altandörren.

En rötskada finns i nederkant av list vid balkongdörren.

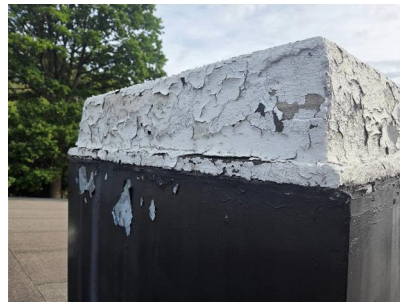
Färgsläpp förekommer från skorstenen.

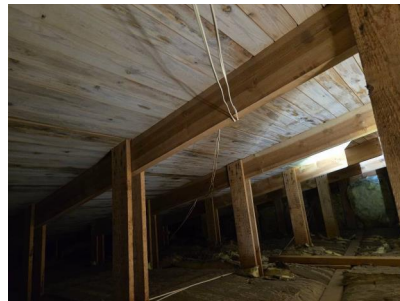
Vid kontroll av vinden har fuktvärden under kritisk fuktnivå för mikrobiell tillväxt uppmätts, dock finns mikrobiell påväxt på underlagstak.

Den upptäckta mikrobiella påväxten på underlagstaket är ett tecken på att vinden har tillförts eller tillförs fukt inifrån bostaden. Observera att besiktning av bostadens ventilationssystem inte har ingått i uppdraget.

För att komma tillrätta med detta kan fukttillförseln inifrån bostaden behöva minskas. Det kan göras genom att ventilationen i bostaden förbättras samt att eventuella otätheter i vindsbjälklaget (tak-/väggvinklar, taklucka med mera) tätas. Läs Anticimex faktablad om uppvärmda vindsutrymmen för tips och råd.

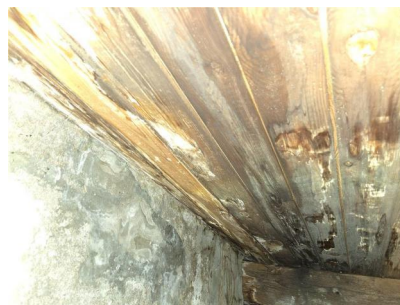
Missfärgningar finns i underlagstaket runt murstocken samt på några andra ställen.

Inga förhöjda fuktvärden uppmättes.

Missfärgningar kan bero på tidigare eller pågående läckage. Kanske sedan innan takomläggningen.

Vi rekommenderar en fördjupad undersökning för att bedöma orsak och omfattning.

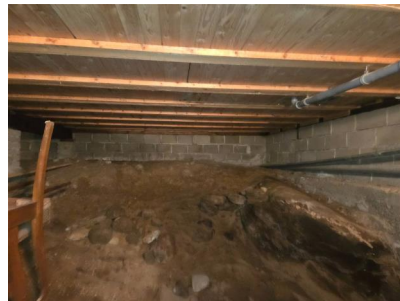
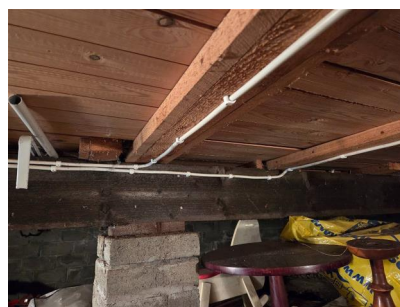
Marken består av grus, jord och berg utan ovanpåliggande plastfolie.

Syllar och bärlina består av virke bestruket med brun Cuprinol. Blindbotten består av obehandlade brädor. Ytterväggssyllen vilar på en papp.

Utrymmet använts till förvaring av bland annat organiskt material.

Fuktkvoten uppmättes stickprovsvís i blindbotten till 17-18 %.

Det finns risk för mikrobiell tillväxt om den relativa fuktigheten i luften är över 75 %, vilket i gran- och furuvirke motsvarar en fuktkvot på cirka 17 %.

Uteluftsventilerade krypgrunder med bjälklag av organiskt material har ofta fuktskador på grund av naturlig fuktpåverkan. Detta kan resultera i mikrobiella skador.

För att undvika detta så måste grundens klimat bli torrare. Läs Anticimex faktablad om uteluftsventilerade krypgrunder för tips och råd. Det rekommenderas att utrymmet töms på organiskt material.

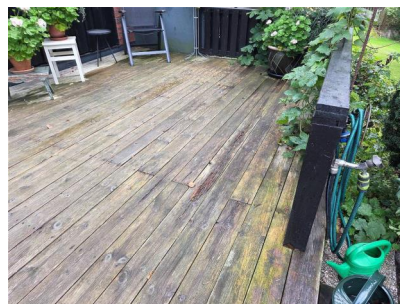
Rötskador finns i trädäcket.

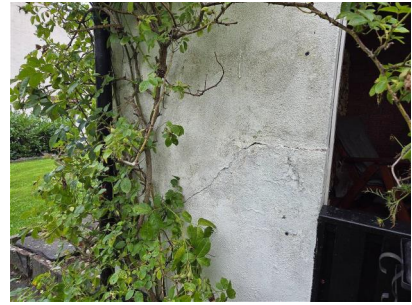
En sättning förekommer i kallmuren.

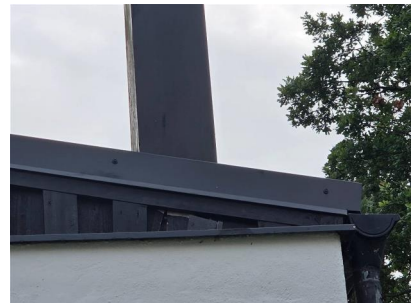
En fasadbräda har lämnat sin rätta position.

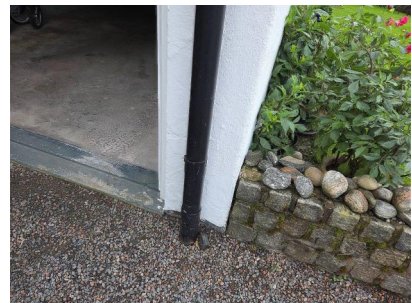
Lövsil finns inte.

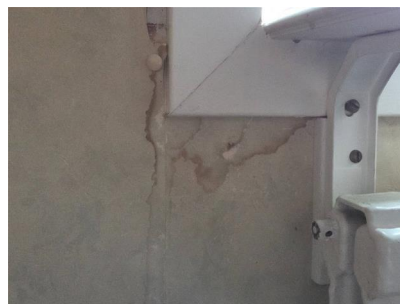
Missfärgningarna vid fönstret i allrummet kan komma från vattning av krukväxter.

Missfärgningar finns under fönstret.

Inga förhöjda fuktindikationer påvisades.

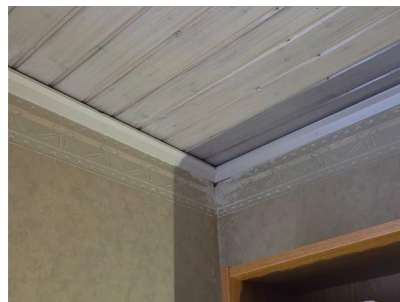
Avskavd färg finns i hörnen nära taket.

Inga förhöjda fuktindikationer påvisades.

Detta kan eventuellt bero på dålig ventilation.

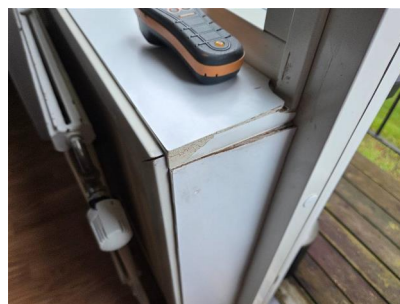
Formförändrad skiva förekommer.

Inga förhöjda fuktindikationer påvisas.

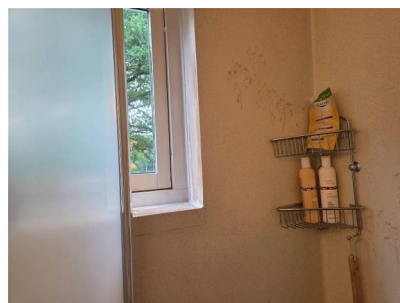
Rör genomföringar finns i golvet.

Ytskiktet är äldre.

Fönster sitter delvis i duschzonen.

Golfallet utanför duschen lutar ej mot golvbrunnen.

Bristerna medför en ökad risk för att vatten tränger ner i omkringliggande konstruktioner och orsakar fuktskador. Om branschregler och anvisningar inte följs och en skada inträffar riskerar man att få nedsatt eller utebliven skadeersättning från sitt försäkringsbolag.

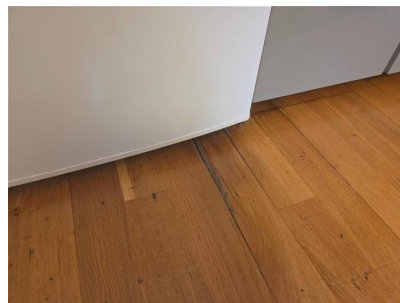
Kylskåpet läckte för ett år sedan, därav formförändringen i golvet i köket.

Formförändring/missfärgning finns i golvet framför kylan.

Inga förhöjda fuktindikationer påvisades.

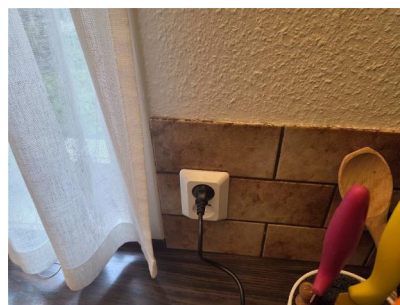
Jordade och ojordade eluttag finns i samma rum.

När man blandar jordade och ojordade eluttag i samma rum finns det en ökad risk för personsador.

Kontakta en elektriker för kontroll och åtgärd.

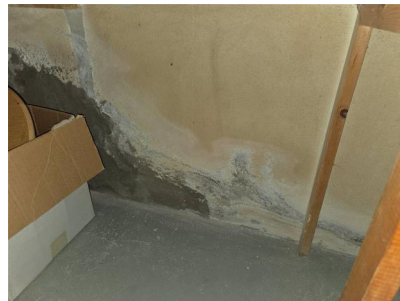
Puts- och färgsläpp finns på källarväggar.

Puts- och färg som släppt från underlaget invändigt på källarytternäggarna är ett tecken på att källarens utvändiga fuktskydd inte längre fungerar tillfredsställande.

För att åtgärda detta måste källarens utvändiga fuktskydd förbättras. Läs Anticimex faktablad om källare för tips och råd.

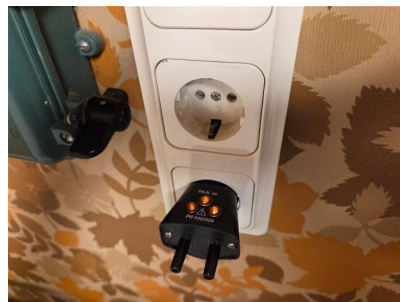
Vid stickprovskontroll av jordade eluttag noterades felkoppling.

Kontakta en elektriker för kontroll och åtgärd.

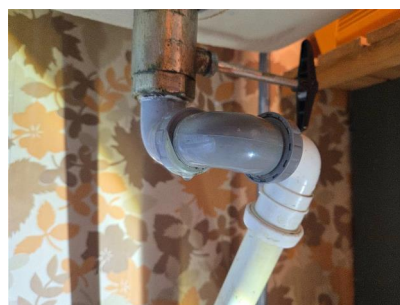
Droppläckge förekommer i skarv i avloppsrör från vasken.

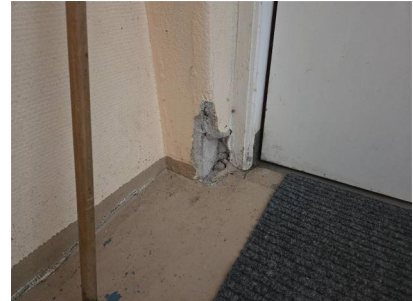
En bit puts har släppt.
