# Besiktningsprotokoll

Anticimex Överlåtelsebesiktning Nivå 2 i samarbete med Länsförsäkringar  
Fastighetsförmedling

| Fastighetsadress:<br>Arabergsvägen 3 | |

| Besiktningsdatum:<br>2026-09-16 | Protokollnummer:<br>69935361 |

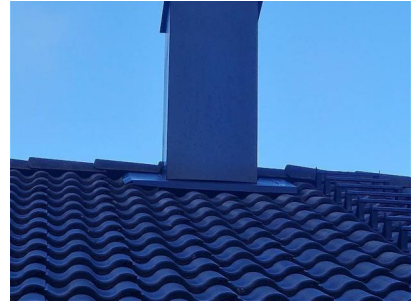
Skorstenens nedre plåtbeslag följer inte takpannornas profilering. Nocktätning finns inte mellan nockpannor och översta pannraderna.

Brister i utvändiga taktäckningen kan leda till att regn- eller smältvatten tränger ner i underliggande takkonstruktion och orsakar fuktrelaterade skador.

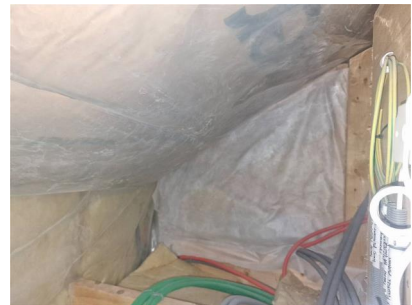
Vindsutrymmet är parallelltaksisolerat vilket gör att yttertakets insida inte går att inspektera.

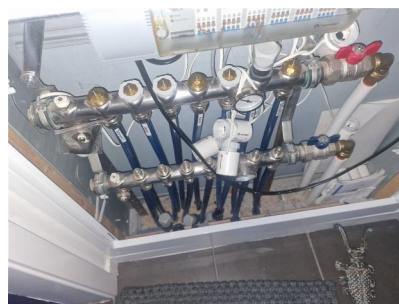
Rörslits saknar vattentät botten.

En rörslits ska ha en vattentät botten och vara försedd med skvallerrör. När det saknas ökar risken för att ett läckage inte upptäcks i tid. Det kan leda till fuktskador i omkringliggande konstruktioner.

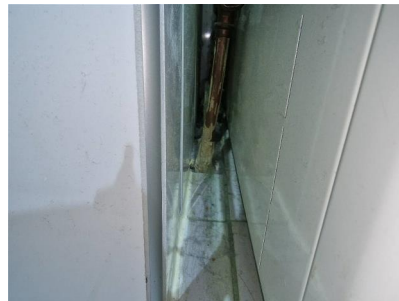
Rörgenomföringar finns i golvet.  
Golvbrunnsmanschetten sticker fram under klämringen i golvbrunnen.

Bristerna medför att vatten kan tränga in i omkringliggande konstruktioner med fuktrelaterade skador som möjlig följd.
