# Besiktningsprotokoll

Anticimex Överlåtelsebesiktning Nivå 2 i samarbete med Länsförsäkringar  
Fastighetsförmedling

| Fastighetsadress:<br>Azaleastigen 3 | |

| Besiktningsdatum:<br>2026-09-08 | Protokollnummer:<br>69919643 |

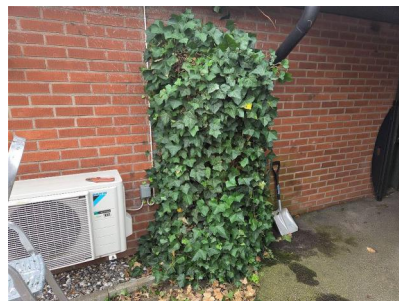
Växter finns lokalt intill huslivet vid carporten och som klättrar på fasaden.

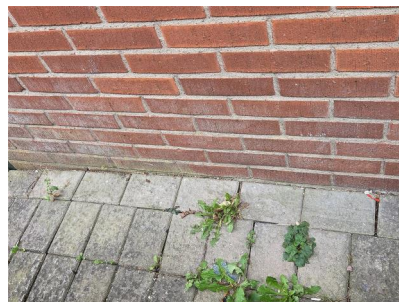
Tegelfasaden åt söder är delvis placerad under mark. Detta ökar risken för att fuktrelaterade skador kan uppstå i bakomliggande konstruktioner.

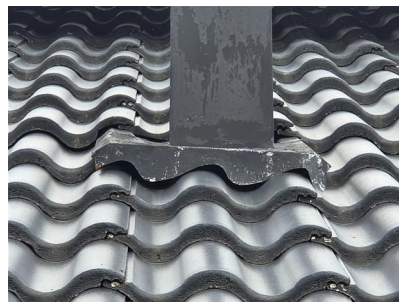
Yttertaket är omlagt men plåthuvorna är äldre samt glipar mot takpannorna.

Bristen medför en ökad risk för att fuktrelaterade skador kan uppstå på underliggande konstruktioner.

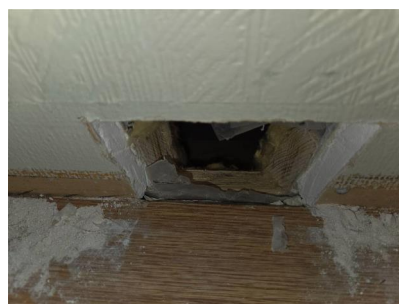
Ett provhål togs upp i nederkant av vardagsrummets yttervägg åt söder. Syllen består av tryckimpregnerat virke och ligger under golvnivå varför det inte går att se om underliggande fuktspärr finns.

Fuktkvoten mättes i överkant av syllen till 22 % och en bit ner i syllen till >28 %.

Det finns risk för mikrobiell tillväxt om den relativa fuktigheten (RF) i luften är över 75 %, vilket i gran- och furuvirke motsvarar en fuktkvot (FK) på ca 17 %. För att rötsvampar ska kunna etablera sig och växa krävs att fuktkvoten överstiger 28 %.

För att konstatera orsaken till och omfattningen av de förhöjda fuktvärden som noterades rekommenderas att en fördjupad undersökning utförs. Observera att rekommendationen gäller hela grundläggningen.

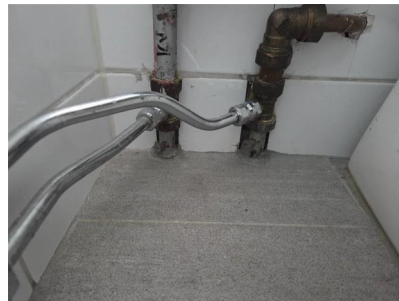
Rörgenomföringar finns för nära golv-/väggvinkeln vid wc-stolen.

Detta medför en ökad risk för att vatten tränger ner i omkringliggande konstruktioner och orsakar fuktskador. Rörgenomföringen är upptaget som ett avsteg från branschreglerna i aktuellt kvalitetsdokument från entreprenör. Ett avsteg från branschreglerna kan innebära att du får en nedsatt eller, i värsta fall, helt utebliven skadeersättning från ditt försäkringsbolag (villahem) om en skada uppstår orsakad av avsteget.

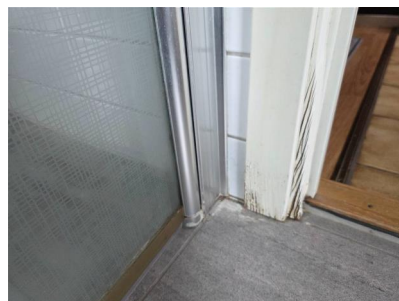
Duschplatsen är placerad nära dörren. Dörrens foder och smygbrädan är fuktskadad samt har förhöjda fuktindikationer.

Kontakta fackman för kontroll samt för bedömning av lämpliga åtgärder.

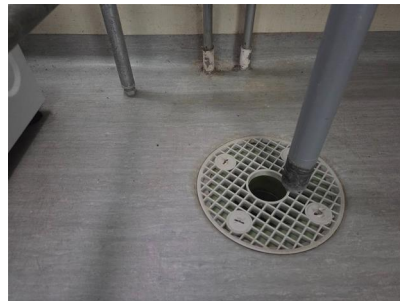
Våtutrymmet har äldre yt-/tätskikt samt äldre golvbrunn utan klämringsfunktion.  
Rör genomföringar finns i golv-/väggvinkel.

Spillvattenröret från varmvattenberedaren är endast kopplat mot en balja.

Eftersom funktionen, som innebär att ytskiktet/tätskiktet ska vara vattentätt, kan vara nedsatt finns en ökad risk att vatten tränger igenom ytskiktet/tätskiktet med vattenskador i omkringliggande konstruktioner som följd.
