# Besiktningsprotokoll

## Anticimex Överlåtelsebesiktning av småhus - nivå 2

| Fastighetsadress:<br>Stenåkergatan 21 | |

| Besiktningsdatum:<br>2026-09-14 | Protokollnummer:<br>69944157 |

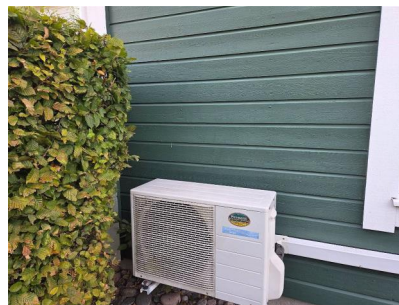
Kondensvatten från luftvärmepumpens utedel leds inte bort från husgrunden.

Detta medför ökad risk för att vatten tränger in i anslutande konstruktioner, vilket i sin tur kan leda till fuktrelaterade skador. Observera att besiktning av byggnadens värmesystem eller värmepumpen inte har ingått i uppdraget.

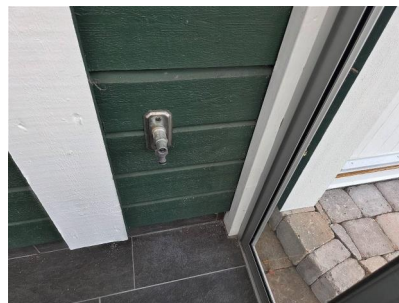
Vattenutkastaren är inte frostsäker.

När vattenutkastaren inte är frostsäker ökar risken för att den ska frysa sönder och orsaka vattenskada.

Byt till självdränerande vattenutkastare vilket innebär att den är frostsäker.

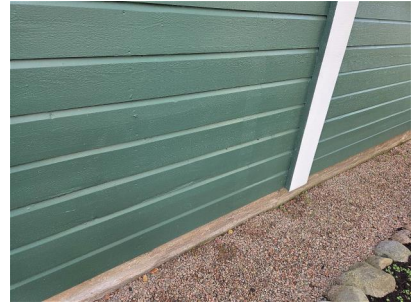
Mindre rötskador finns i fasaden mot norr samt i en bräda åt söder.

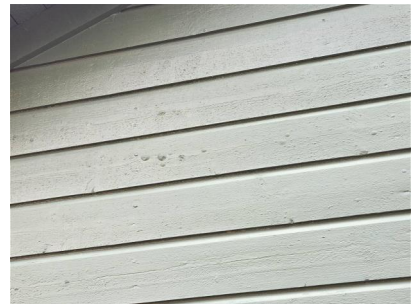
Enstaka blåsor finns i fasadfärgen åt väster.

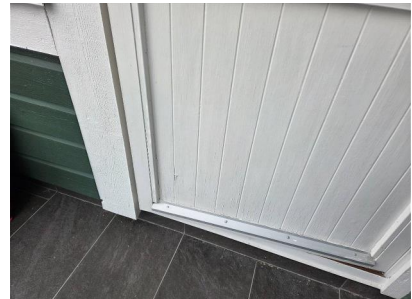
Färgsläpp finns från altandörrar.

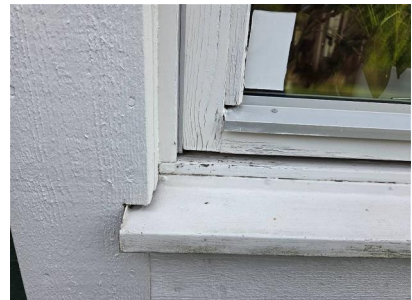
Begynnande rötskador finns i fönster åt väster.

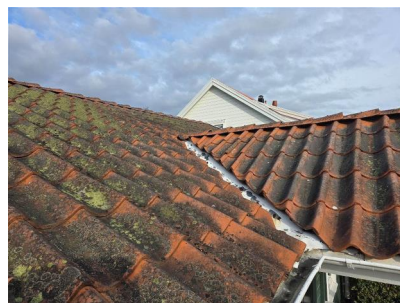
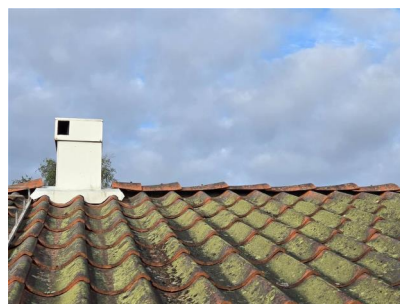
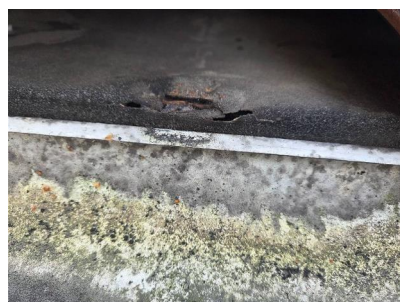
Yttertaket är sedan byggnationen.

Glipor finns mellan översta takpanneraden ochnockpannorna. Nocktätning finns inte.

Rännalsplåtarna är rostiga.

Pappen är nött vid takfoten på flera ställen.

Utkrupna skruvar finns i nockpannor.

Takpannor, plåtdetaljer och underlagspapp har enligt vår bedömning en begränsad livslängd. Eftersom husets taktäckning är äldre och har brister har det ett minskat motstånd mot vatteninträngning. Detta i sin tur kan leda till fuktskador på träläkt och vidare ner i underliggande konstruktioner.

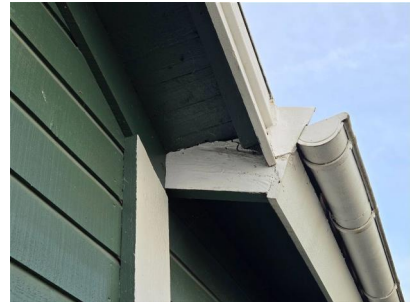
Skadad bräda finns nära takfoten åt norr.

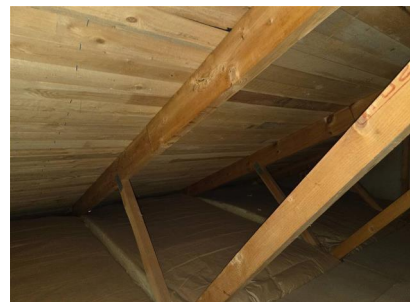
Vinden nås via en invändig lucka.

Inget att notera.

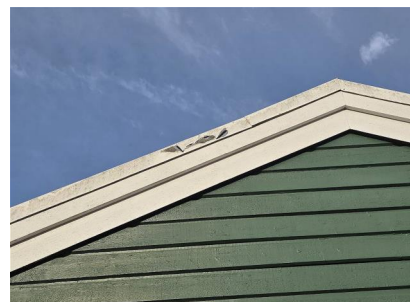
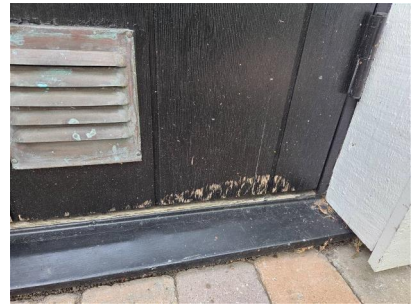
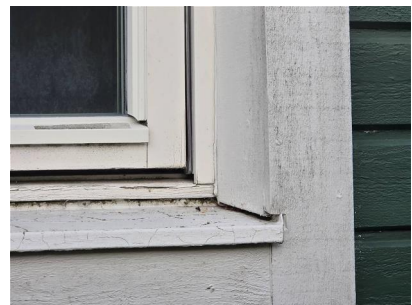
Färgsläpp finns från vindskiveplåt, i nederkant av dörren samt från fönsterkarm.

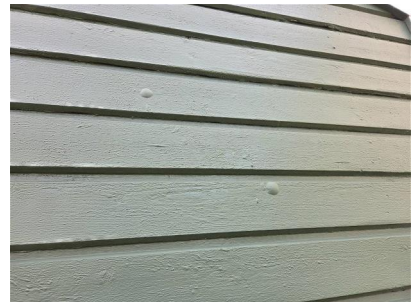
Blåsor finns lokalt i färgen.

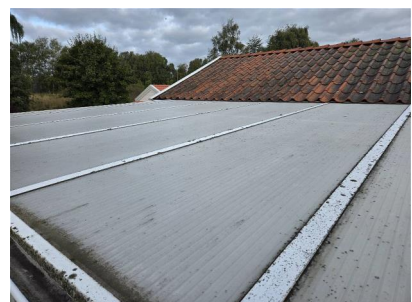
Algpåväxt förekommer.

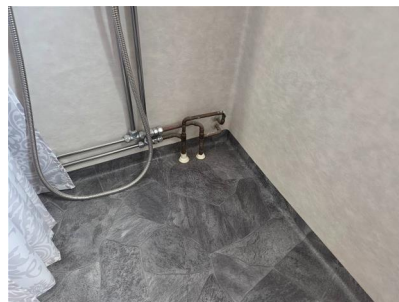
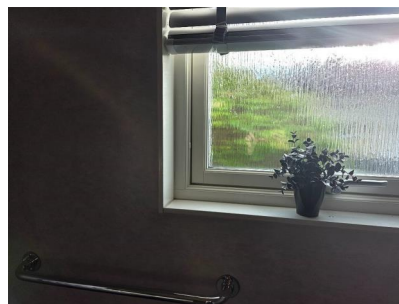
-Rörgenomföringar finns i golvet i duschzonen.

När rörgenomföringar finns i golvet avviker det från de branschregler som gällde då utrymmet renoverades/byggdes. Bristerna medför en ökad risk för att vatten tränger ner i omkringliggande konstruktioner och orsakar fuktskador. Om dessa regler och anvisningar inte följs och en skada inträffar riskerar man att få nedsatt eller utebliven skadeersättning från sitt försäkringsbolag.

-Fönster finns placerat i duschzonen.

Duschens placering i våtutrymmet utgör en risk för fuktskador i fönster- och väggkonstruktionen.

För att minska risken för fuktskador på fönster och väggkonstruktion rekommenderas att man skyddar fönstret mot vattenbegjutning.

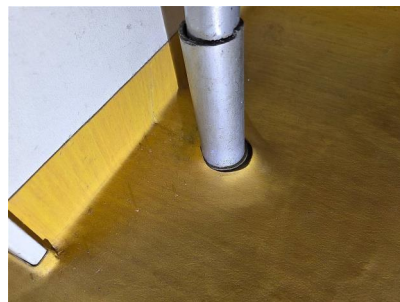
Rör genomföringar finns i golvet.

Golv mattan har släppt runt golvbrunnen.

Golv mattan runt rör för inkommande vatten är otät mot röret.

Golvbrunnen är äldre liksom tätskiktet på golvet.

Klämringen i golvbrunnen är lös.

Golv lutningen är bristfällig nära dörren.

Utrymmet är äldre och har passerat tiden för sin tekniska livslängd.

Kontakta en behörig våtrumsentreprenör för en renovering. I samband med renoveringen bör omkringliggande konstruktioner kontrolleras för att upptäcka eventuella följskador.

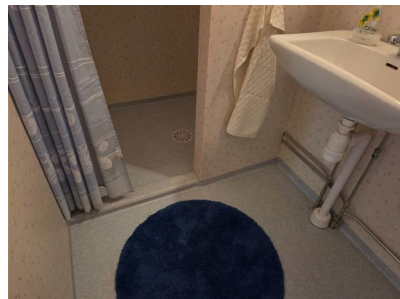
Duschzonen är avgränsad med en tät sockel.

Detta leder till att det vatten som kommer utanför duschzonen inte kan rinna till brunnen. Om en större läcka uppstår kan vattnet rinna vidare till angränsande utrymmen och orsaka fuktskador i dessa vilket i sin tur kan leda till mikrobiella skador.

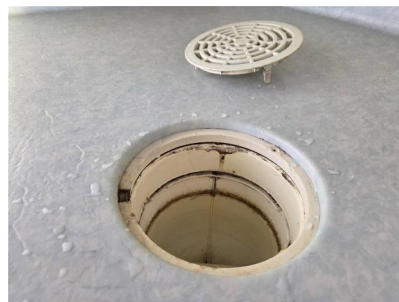
Golvbrunnen har förhöjningsringar.

Tät/ytskikt i utrymmet är äldre.

Skarvar i vägbeklädnaden glipar något.

Rör genomföringar förekommer i golvet.

Bristerna i våtutrymmet medför en ökad risk att vatten tränger igenom yt- och tätskiktet med vattenskador i omkringliggande konstruktioner som följd. Detta kan i sin tur leda till mikrobiella skador.

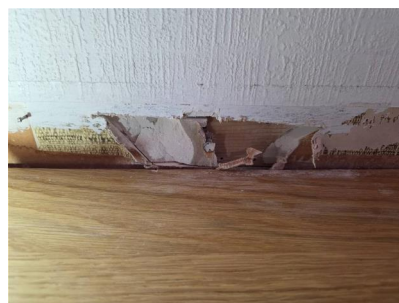
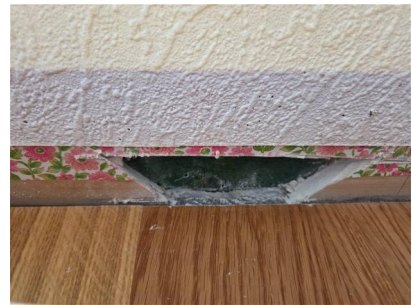
En golvlister demonterades och hål togs upp i gipsen på en mellanvägg i hallen mot tvättstugan.

Syllen består av obehandlat virke och ligger på ovansidan av betongplattan utan någon synlig fuktspärr. Fuktkvoten mättes i syllen till 15 %.

Ett provhål togs upp i nederkant av ytterväggen åt öster i sovrums 3. Ytterväggssyllen består av virke bestruket med grön Cuprinol och ser ut att ligga på en fuktspärr av plast mot betongplattan.

Fuktkvoten mättes till 12 %.

En mycket svag kemisk lukt kändes i provhålet.

Det finns risk för mikrobiell tillväxt om den relativa fuktigheten (RF) i luften är över 75 %, vilket i gran- och furuvirke motsvarar en fuktkvot (FK) på ca 17 %.

Vid byggandet av befintlig golvkonstruktion förekommer ofta syllkonstruktioner både i ytterväggar och i mellanväggar som utförts med ett felaktigt fuktskydd och som även ibland är rötskyddsimpregnerade. Om detta förekommer i befintlig golvkonstruktion riskerar syllkonstruktionerna på grund av naturlig fuktpåverkan från mark att drabbas av fuktskador och om de är rötskyddsimpregnerade även avge obehaglig lukt. I värsta fall drabbas även golvkonstruktionen. Detta i sin tur kan leda till mikrobiella skador som kan resultera i att mikrobiell lukt och om det är impregnerade syllar även en kemisk lukt sprids till boendemiljö.
