# Besiktningsprotokoll

Anticimex Överlåtelsebesiktning Nivå 2 i samarbete med Länsförsäkringar  
Fastighetsförmedling

| Fastighetsadress:<br>Axasvägen 40 | |

| Besiktningsdatum:<br>2026-03-11 | Protokollnummer:<br>69579692 |

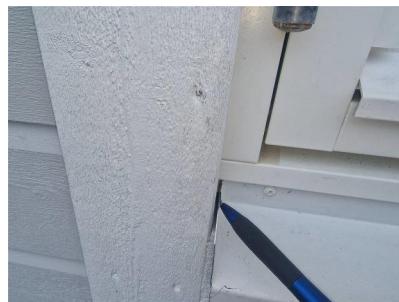
##### Utvändigt / Fönster / Dörrar

Vissa fönsterbleck är otäta vid gaveluppviken.

Eftersom fönsterblecken är otäta finns risk att vatten rinner in i väggen vilket i sin tur kan leda till fuktskador i väggkonstruktionen.

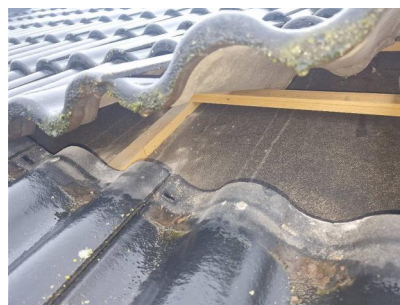
### Utvändigt / Tak

Taket har besiktigats från marken samt från steg rest mot takfoten.

Inget att notera.

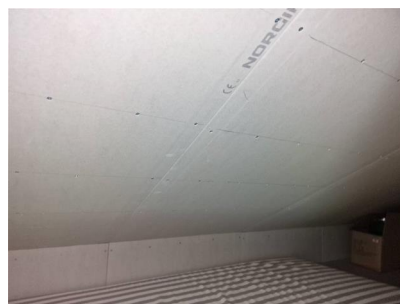
### Utvändigt / Sidovindar allmänt

Utrymmena är parallelltaksisolerade vilket gör att underlagstaket inte går att besiktiga.

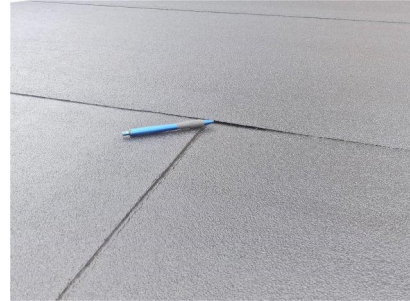
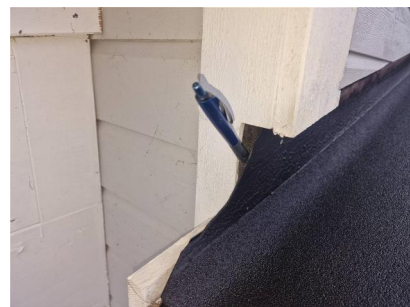
### Utvändigt / Uteplats

Lokalt noterades glipor vid takpappens överlapp. Takpappen är synligt spikad intill murstocken samt vid uppviket mot huset där det även noterades otätheter vid ändarna.

Brister i utvändiga taktäckningen kan leda till att regn- eller smältvatten tränger ner i underliggande takkonstruktion och orsakar fuktrelaterade skador.

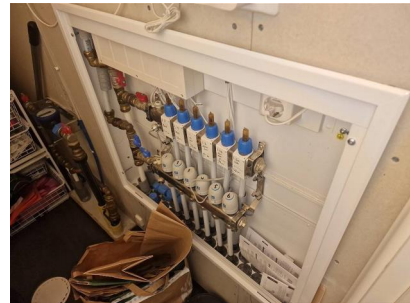
### Hela huset / Allmänt

Stänkskydd finns inte i golvvärmefördelarskåpen.

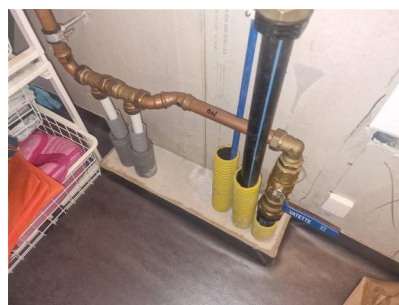
### Entréplan / Trappförråd

Rör genomföringar finns i golvet via en golvklack.

Bristerna medför en ökad risk att vatten kan tränga in i omkringliggande konstruktioner med fuktelaterade skador som möjlig följd.

Vid fuktindikering i utrymmet noterades inga förhöjda fuktindikationer.

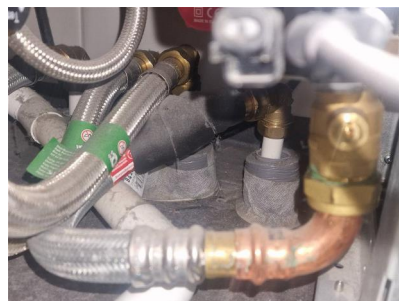
### Entréplan / Dusch/Wc/Tvättstuga

Rör genomföringar finns i golvet under värmepumpen.

Se under rubriken "Entréplan / Trappförråd".

Vid fuktindikering i utrymmet noterades inga förhöjda fuktindikationer.
