# Besiktningsprotokoll

Anticimex Överlåtelsebesiktning Nivå 2 i samarbete med Länsförsäkringar  
Fastighetsförmedling

| Fastighetsadress:<br>Solbadsvägen 45 | |

| Besiktningsdatum:<br>2026-04-20 | Protokollnummer:<br>69662674 |

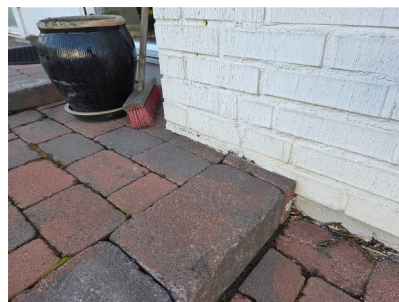
Tegelfasaden går lokalt ner under markplattorna vid entrén.

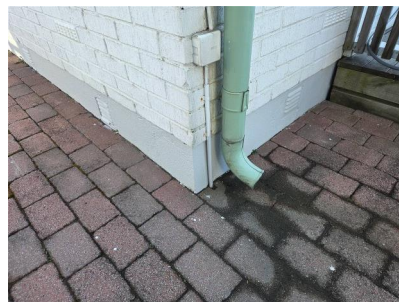
Stuprör väster och öster är inte anslutna till markledning.

Stuprör som inte är anslutet till markledning kan medföra en ökad fuktbelastning på grundmur/sockel som i sin tur kan leda till fuktrelaterade skador.

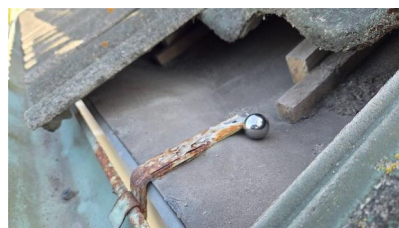
Bakfall finns lokalt på underlagspappen vid takfoten. Nocktätning finns inte.

Bristerna medför en ökad risk att fuktrelaterade skador kan uppstå i underliggande konstruktioner.

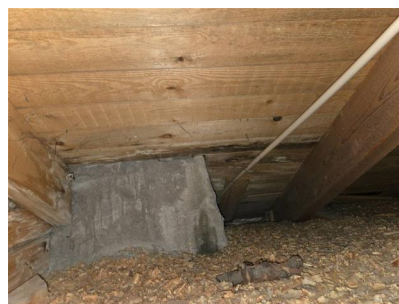
Lokala missfärgningar finns på yttertaketets insida vid skorstenen. Något förhöjda fuktindikationer noterades på missfärgningarna.

Kontakta fackman för kontroll av orsaken samt för bedömning av lämpliga åtgärder.

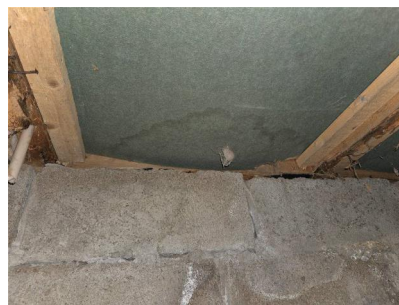
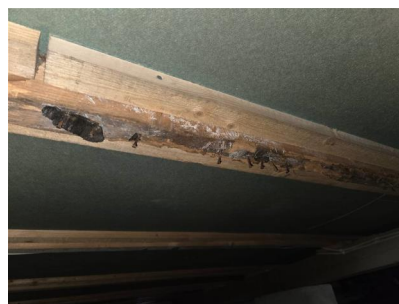
Grunden nås via en utvändigt lucka. Marken består av makadam med ovanpåliggande plastfolie. Grundmurarna består av betonghålstén och har lokala fuktgenomslag.

Bärslinan är tryckimpregnerad.  
Blindbotten är av masonit.  
Lokala missfärgningar finns mot sydväst.  
Fuktindikering utfördes på missfärgningarna utan anmärkning.

Rötskador med synliga mycel noterades i golvvbjälkar samt lokala rötskador i syllar.

Delar av grunden har för låg krypmån.

Vid kontroll av konstruktion mättes fuktkvoten stickprovsvís i bjälklagets undersida till 17 %.

Det finns risk för mikrobiell tillväxt om den relativa fuktigheten (RF) i luften är över 75 %, vilket i gran- och furuvirke motsvarar en fuktkvot (FK) på ca 17 %.

För att konstatera orsaken till och omfattningen av de fuktrelaterade skador som noterades rekommenderas att en fördjupad undersökning utförs.
