Besiktningssprotokoll

Anticimex Överlåtelsebesiktning Nivå 2 i samarbete med Länsförsäkringar
Fastighetsförmedling

Fastighetsbeteckning: Getakärr 5:114	
Fastighetsägare: Johanna Kristina Eriksson	
Fastighetsadress: Solviksvägen 22	
Postnummer: 432 54	Ort: Varberg

Besiktningdatum: 2026-03-09	Protokollnummer: 69570031
Temperatur: 0 °C	Väderlek: Halvklart
Tekniker: Sofia Gunnarsson	
E-post: sofia.gunnarsson@Anticimex.se	
Kontor: Halmstad	
Närvarande: Fastighetsägaren

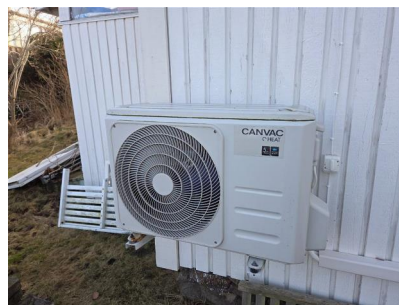
Kondensvatten från luftvärmepumpens utedel leds inte bort från husgrunden.

Detta medför ökad risk för att vatten tränger in i anslutande konstruktioner, vilket i sin tur kan leda till fuktrelaterade skador. Observera att besiktning av byggnadens värmesystem eller värmepumpen inte har ingått i uppdraget.

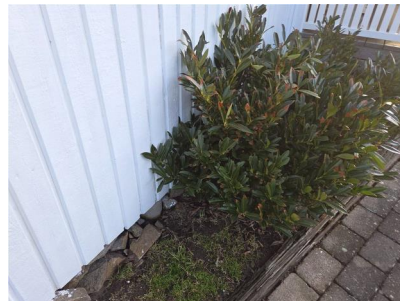
Växter finns i anslutning till byggnaden.

När det finns rabatter och växter nära byggnaden finns risk att fukt stannar kvar i väggarna. Detta kan i sin tur orsaka invändiga fuktskador. Växternas rötter kan också skada grundmuren och sätta dräneringsledningen ur funktion.

Området närmast huset rekommenderas att vara fritt från växtlighet.

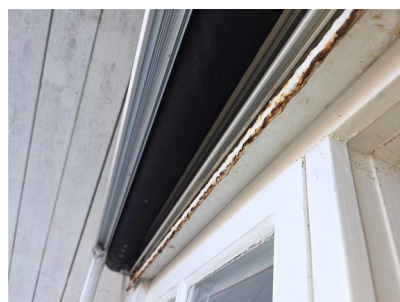
Färgsläpp finns från fönster och rost förekommer på vissa fönsters över- och underbleck.

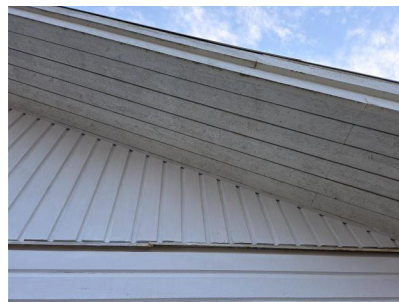
Algpåväxt finns i takutsprånget.

Färgsläpp finns från vindskiva.

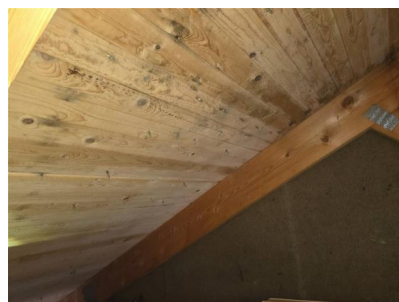
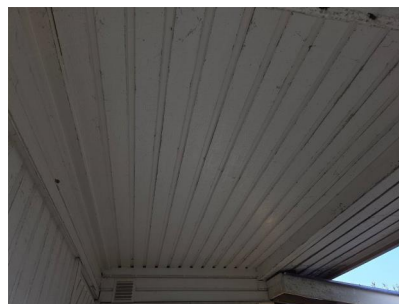
Sidovinden åt norr visar mikrobiell påväxt och förhöjda fuktvärden, vilket indikerar läckage av fuktig luft nedifrån.

Mikrobiell påväxt finns lokalt i underlagstaket på vinden över entrén åt norr.

Fuktkvoten uppmättes där till 16-18 %.

Det finns risk för mikrobiell tillväxt om den relativa fuktigheten i luften är över 75 %, vilket i gran- och furuvirke motsvarar en fuktkvot på cirka 17 %.

Den mikrobiella påväxten kan förklaras av att fuktig luft kommer upp utifrån då det inte är tätt nedåt just här.

Vill man ha en torrare miljö på sidovinden måste det tätas utifrån.

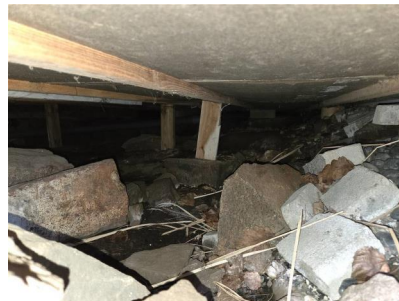
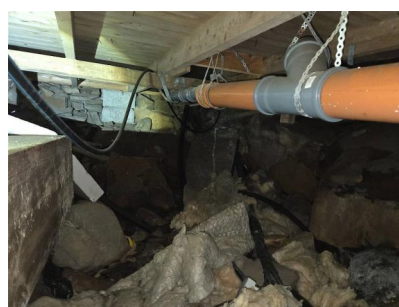
Krypgrunden uppvisar höga fuktvärden och mikrobiell påväxt, vilket är vanligt i denna typ av äldre grund.

Syllar och blindbottenläkt består av obeandlat virke och blindbotten av brädor och asfboard. En del av bärlinorna stötts upp av brädor mot naturstenar på marken. Mikrobiell påväxt finns på blindbotten.

Fuktkvoten uppmättes stickprovsvis i blindbottenläkten till 18-20 %.

Det finns risk för mikrobiell tillväxt om den relativa fuktigheten i luften är över 75 %, vilket i gran- och furuvirke motsvarar en fuktkvot på cirka 17 %.

De höga fuktvärdena och den mikrobiella påväxten innebär att grundens klimat under delar av året är för fuktigt. Detta kan i förlängningen leda till rötskador i konstruktionen. För att undvika detta så måste grundens klimat bli torrare. Läs Anticimex faktablad om uteluftsventilerade krypgrunder för tips och råd.

I just denna kryp/plintgrunden som är mycket öppen för uteluft finns det ingen möjlighet att installera en avfuktare, men två bra åtgärder är att städa ur allt organiskt material på marken samt täcka marken med plast.

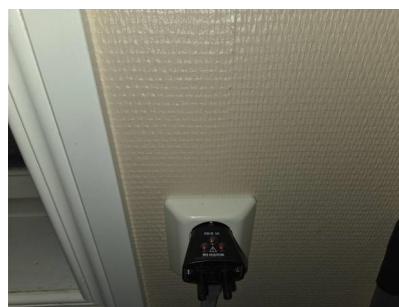
Vid stickprovskontroll av jordade eluttag noterades felkoppling i elluttag nära tvättmaskinen.

Kontakta en elektriker för kontroll och åtgärd.
