Besiktningssprotokoll

Anticimex Överlåtelsebesiktning Nivå 2 i samarbete med Länsförsäkringar
Fastighetsförmedling

Fastighetsbeteckning: björkäng 1:172	
Fastighetsägare: Hans Göran Folkesson	
Fastighetsadress: Anemonvägen 10	
Postnummer: 432 76	Ort: Tvååker

Besiktningsdatum: 2026-04-20	Protokollnummer: 69646519
Temperatur: 10 °C	Väderlek: Sol
Tekniker: Petter Bundesen	
E-post: petter.bundesen@anticimex.se	
Kontor: Halmstad	
Närvarande: Fastighetsägaren Daniel Levin, Anticimex

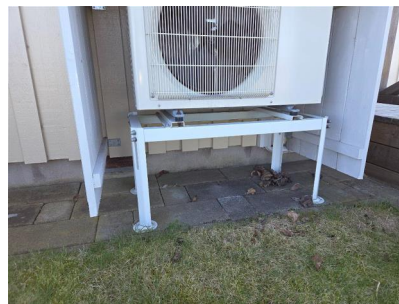
Kondensvatten från luftvärmepumpens utedel leds inte bort från husgrunden.

Detta medför ökad risk för att vatten tränger in i anslutande konstruktioner, vilket i sin tur kan leda till fuktrelaterade skador.

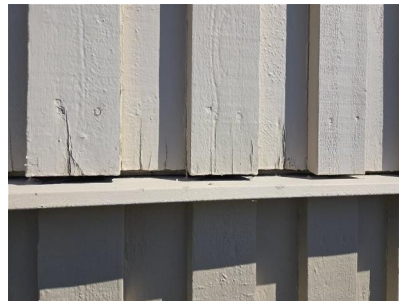
Torrspäckor finns lokalt i fasaden på gaveln åt sydväst.

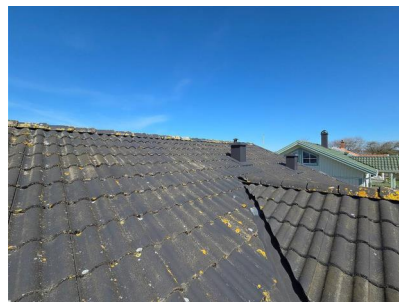
Nocktätning finns inte mellan nockpannor och översta pannraden. Färgsläpp förekommer lokalt i rännalden.

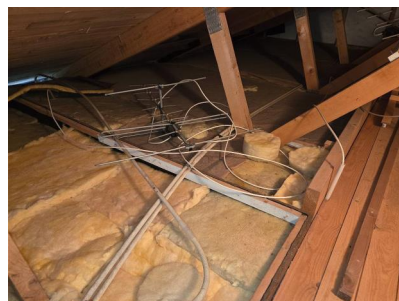
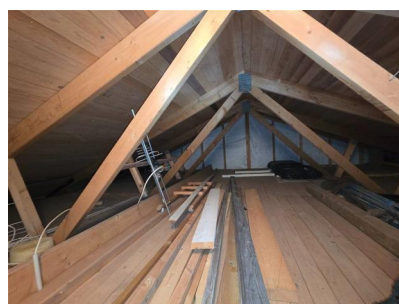
Oisolerade VP-rör förekommer på vinden.

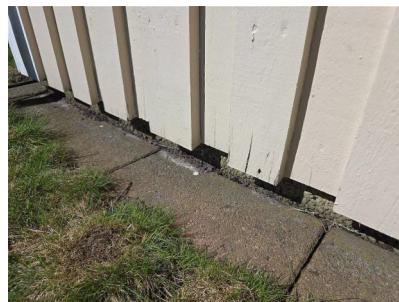
Rötskador noteras i nederkant av fasadpanelen.

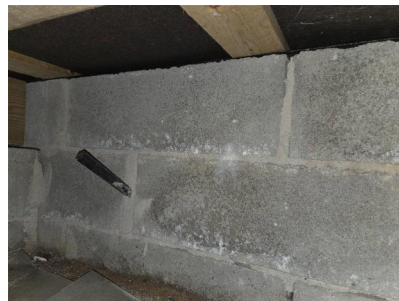
Grunden nås via en lucka under altanen.
 Marken består av sand med ovanpåliggande plastfolie.
 Grundmurarna är av betonghålstén, med lokalt förekommande fuktutfällningar.
 Bärlinor består av tryckimpregnerat virke.
 Blindbotten består av asfboards och tryckimpregnerade blindbottenläkt.

Vid kontroll av konstruktion mättes fuktkvoten till mellan 16-18%.
 Det finns risk för mikrobiell tillväxt om den relativa fuktigheten (RF) i luften är över 75 %, vilket i gran- och furuvirke motsvarar en fuktkvot (FK) på ca 17 %.

Uteluftsventilerade krypgrunder med bjälklag av organiskt material har ofta fuktskador på grund av naturlig fuktpåverkan. Detta kan resultera i mikrobiella skador.
 För att undvika detta så måste grundens klimat bli torrare. Läs Anticimex faktablad om uteluftsventilerade krypgrunder för tips och råd.

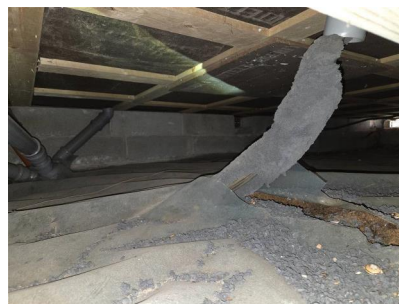
Isolering saknades lokalt på vattenrör till följd av gnagning.
