Besiktningssprotokoll

Anticimex Överlåtelsebesiktning Nivå 2 i samarbete med Länsförsäkringar
Fastighetsförmedling

Fastighetsbeteckning: Lindås 1:4	
Fastighetsägare: Birgitta Lorentia Svensson	
Fastighetsadress: Lindåsvägen 33b	
Postnummer: 432 96	Ort: Åskloster

Överlåtelsebesiktning nivå 2

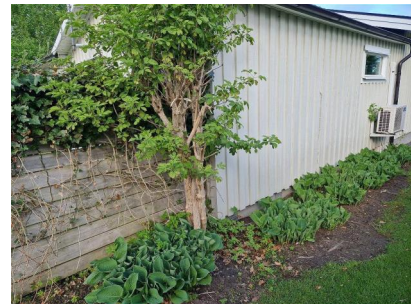
Växter/träd finns i anslutning till byggnaden.

När det finns rabatter och växter nära byggnaden finns risk att fukt stannar kvar i väggarna. Detta kan i sin tur orsaka invändiga fuktskador. Växternas rötter kan också skada grundmuren och sätta dräneringsledningen ur funktion.

Området närmast huset rekommenderas att vara fritt från växtlighet.

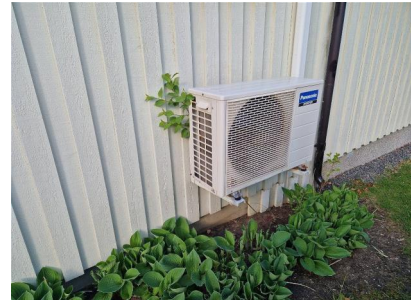
Kondensvatten från luftvärmepumpens utedel leds inte bort från husgrunden.

Detta medför ökad risk för att vatten tränger in i anslutande konstruktioner, vilket i sin tur kan leda till fuktrelaterade skador. Observera att besiktning av byggnadens värmesystem eller värmepumpen inte har ingått i uppdraget.

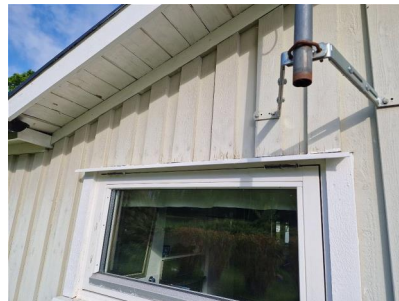
Mindre torrsprickor samt begynnande rötskador finns i fasaden.

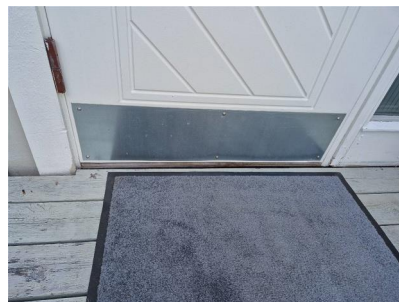
Ett tröskelbleck saknas under ytterdörr.

Avsaknad av tröskelbleck medför att det finns risk för att vatten kan rinna in och orsaka fuktskador på tröskel och/eller i kringliggande vägg och bjälklag.

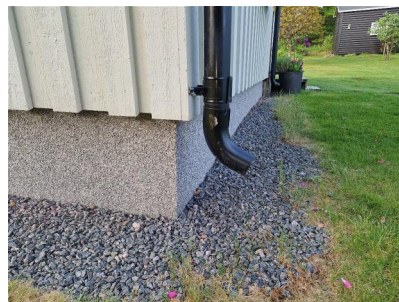
Stuprör är inte anslutet till markledning.

Stuprör som inte är anslutet till markledning kan medföra en ökad fuktbelastning på grundmur/sockel som i sin tur kan leda till fuktrelaterade skador.

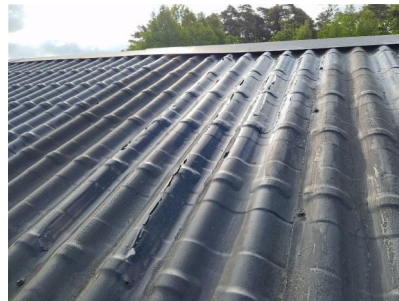
Lokala färgsläpp finns från takplåtar.

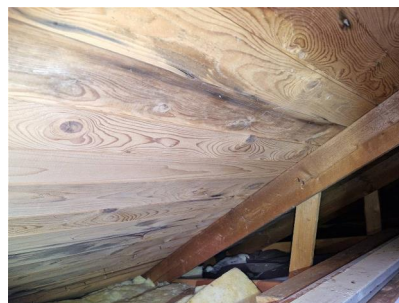
Mikrobiell påväxt finns på underlagstaket.

Detta kan vara ett tecken på att vinden tillförs fukt inifrån bostaden. Observera att besiktning av bostadens ventilationssystem inte har ingått i uppdraget.

För att komma tillrätta med detta kan fukttilförseln inifrån bostaden behöva minskas. Det kan göras genom att ventilationen i bostaden förbättras samt att eventuella otätheter i vindsbjälklaget (tak-/väggvinklar, taklucka med mera) tätas. Läs Anticimex faktablad om oppvärmda vindsutrymmen för tips och råd.

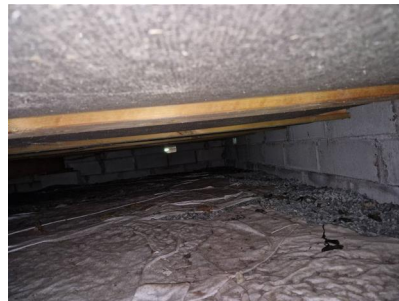
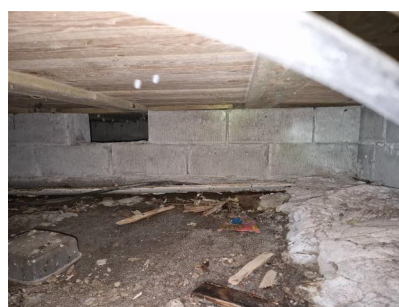
Krypgrunden har endast kunnat inspekteras via ventilationshålen i sockeln på grund av begränsad kryphöjd. I tillbyggnaden samt den södra delen uppgår avståndet mellan mark och blindbotten till endast cirka 38 cm.

På marken i tillbyggnaden ligger en markduk och blindbotten täcks med asfaboard och läkt. Fuktkvoten mättes i ett blindbottenläkt till mellan 17-18 %.

På marken i den södra delen förekommer organiskt material i form av byggspill. Bitvis noterades även mikrobiell påväxt på markytan, vilken består av jord. Fuktkvoten mättes i ett blindbottenläkt till 22 %.

Det finns risk för mikrobiell tillväxt om den relativa fuktigheten (RF) i luften är över 75 %, vilket i gran- och furuvirke motsvarar en fuktkvot (FK) på ca 17 %.

För att utreda orsaken till och omfattningen av det uppmätta förhöjda fuktvärdet samt om fler skador finns rekommenderas att hela grunden görs åtkomlig och att en fördjupad undersökning utförs.

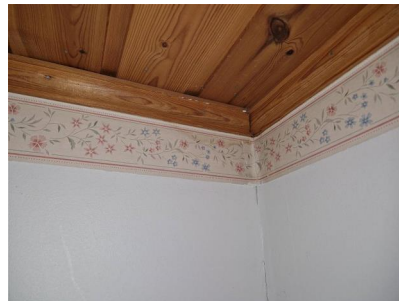
En mindre ytlig missfärgning finns på ytterväggen åt väster. Fuktindikering utfördes mot missfärgningen utan anmärkning.

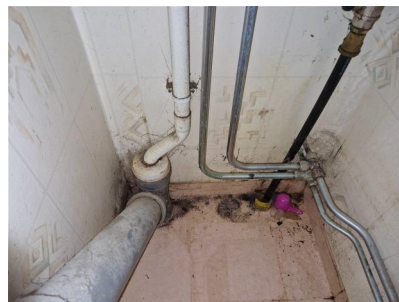
I utrymmet upplevs en instängd lukt. Lokalt under varmvattenberedaren noteras mikrobiell påväxt på golv/-vägg.
