Besiktningssprotokoll

Anticimex Överlåtelsebesiktning Nivå 2 i samarbete med Länsförsäkringar
Fastighetsförmedling

Fastighetsbeteckning: Trönninge 28:1	
Fastighetsägare: Annika Jonasson	
Fastighetsadress: Fyrstrandsvägen 33	
Postnummer: 432 94	Ort: Varberg

Överlåtelsebesiktning nivå 2

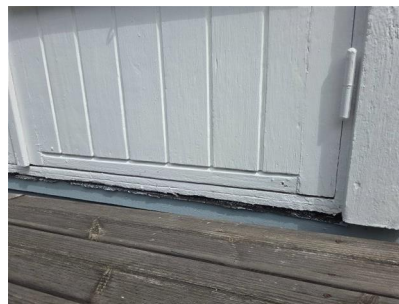
Altandörren åt sydväst är rötskadad i nederkant, tröskelbleck saknas.

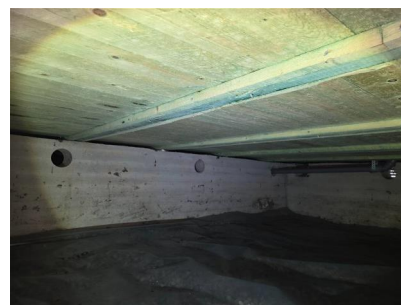
I krypprunden noterades svag mikrobiell påväxt på undersidan av bjälklaget samt förhöjda fuktvärden. Detta beror på att grunden delar av året är så pass fuktig att mikrobiell påväxt uppstår. Man bör sänka fuktigheten i grunden för att undvika framtida problem.

Grunden nås via en lucka i utvändiga förrådets golv. Marken består av makadam med ovanpåliggande plastfolie. Grundmurarna består av gjuten betong. Blindbotten är av brädor som målats med rötskyddsmedel i form av grön Cuprinol. En karaktäristisk lukt av grön Cuprinol kändes i grunden. Mikrobiell påväxt finns på blindbotten. Vid kontroll av konstruktion mättes fuktkvoten stickprovsvis i bjälklagets undersida till mellan 19-21 %. Det finns risk för mikrobiell tillväxt om den relativa fuktigheten (RF) i luften är över 75 %, vilket i gran- och furuvirke motsvarar en fuktkvot (FK) på ca 17 %.

Den upptäckta mikrobiella påväxten på bjälklagets undersida indikerar att grunden under delar av året är så pass fuktig att mikroorganismer utvecklas. Detta kan i sin tur leda till rötskador i konstruktionen. För att undvika detta så måste krypgrundens klimat bli torrare.

Vi rekommenderar att du installerar en krypgrundsavfuktare. Läs Anticimex faktablad om krypgrunder för tips och råd.
