# Besiktningsprotokoll

Anticimex Överlåtelsebesiktning Nivå 2 i samarbete med Länsförsäkringar  
Fastighetsförmedling

| Fastighetsadress:<br>Brogård 21 | |

| Besiktningsdatum:<br>2026-07-31 | Protokollnummer:<br>69828005 |

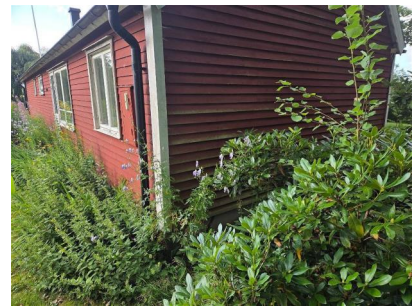
Växter finns i anslutning till byggnaden.

När det finns rabatter och växter nära byggnaden finns risk att fukt stannar kvar i väggarna. Detta kan i sin tur orsaka invändiga fuktskador. Växternas rötter kan också skada grundmuren och sätta dräneringsledningen ur funktion.

Området närmast huset rekommenderas att vara fritt från växtlighet.

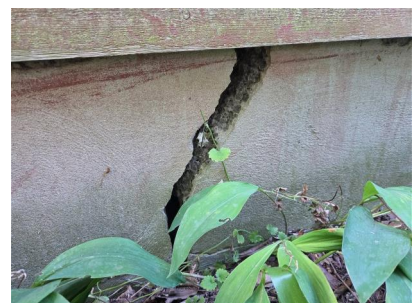
Lokala sprickor finns.

En större spricka finns i sockeln åt norr.

Kontakta fackman för kontroll av orsaken samt för bedömning av eventuella åtgärder.

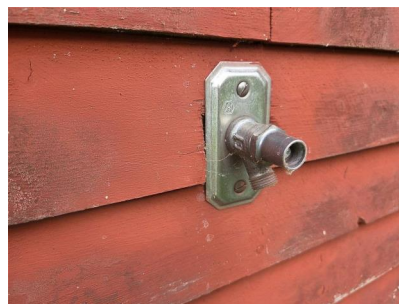
Kondensvatten från luftvärmepumpens utedel leds inte bort från husgrunden.

Detta medför ökad risk för att vatten tränger in i anslutande konstruktioner, vilket i sin tur kan leda till fuktrelaterade skador. Observera att besiktning av byggnadens värmesystem eller värmepumpen inte har ingått i uppdraget.

Vattenutkastaren är inte frostsäker.

När vattenutkastaren inte är frostsäker ökar risken för att den ska frysa sönder och orsaka vattenskada.

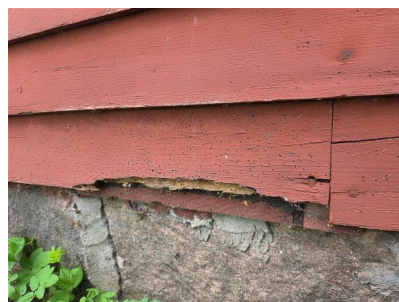
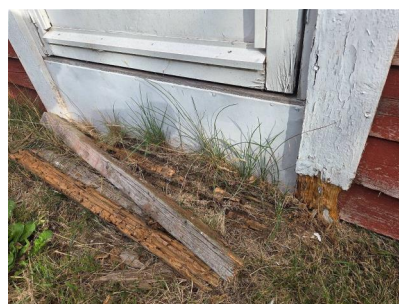
Lokala rötskador, torrsprickor och otätheter finns i fasadpanelen. Under altandörren åt söder går marken upp mot huset och rötskador samt myrbon finns.

Kontakta fackman för kontroll av bakomliggande konstruktioner samt för bedömning av lämpliga åtgärder.

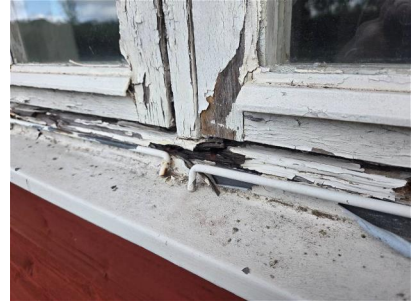
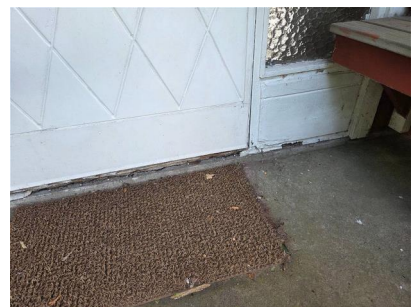
Rötskador finns i några fönster.  
Rötskador finns i nederkant av entrédörren och sidoljuset åt nordväst.

Kontakta fackman för bedömning av lämpliga åtgärder.

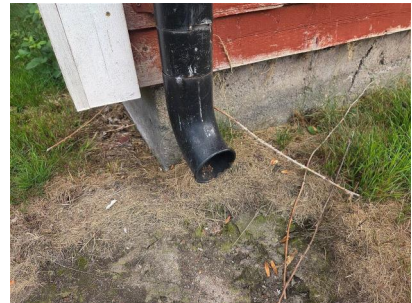
Vissa stuprör är inte anslutna till markledning.  
Några hängrännekrokar har rostat sönder.

Stuprör som inte är anslutna till markledning kan medföra en ökad fuktbelastning på grundmur/sockel som i sin tur kan leda till fuktrelaterade skador.

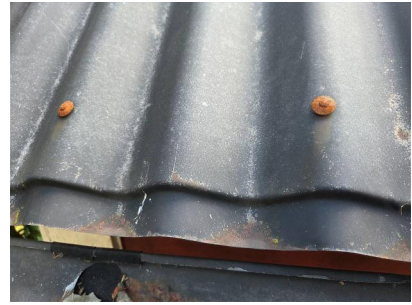
Lokala färgsläpp samt rostangrepp finns på takplåten och vissa takskruv.  
Lokala rötskador finns i vindskivor.

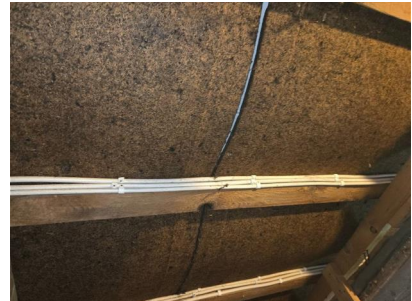
Underlagstaket består av Asfaboardskivor.  
Ett par skivor har släppt.

Med denna konstruktion är det extra viktigt att takpannorna är hela.  
Eftersom underlagstaket inte har en papp kan regn och snö som tränger in genom otätheter leda till fuktskador i underliggande konstruktion.

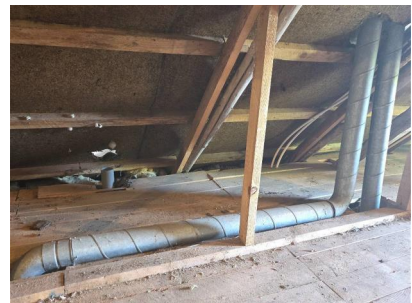
Ventilationsrör på vinden är oisolerade.  
En ventilation/avloppsluftning mynnar felaktigt ut på vinden.

Risk finns att kondens bildas med fuktrelaterade skador som följd.

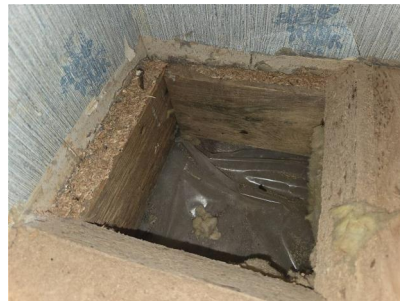
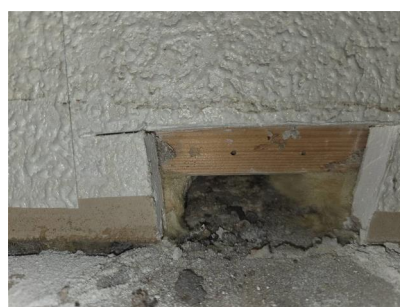
Del åt sydväst är grundlagt med betongplatta på mark. I vissa utrymmen finns ett uppreglat golv. I sovrum 3 har golvet gett med sig och lagats tillfälligt.

Ett provhål togs upp i det uppreglade golvet i sovrum 3 mot yttervägg söder.

Golvkonstruktionen är uppbyggd enligt följande underifrån: betongplatta, plastfolie, mineralull/reglar, spånskiva och linoleummatta.

Fuktkvoten mättes i golvreglar till mellan 20-21 %. Mikrobiell påväxt noterades på reglarna.

Ett provhål togs upp i nederkant av groventréns yttervägg åt väster.

Fuktkvoten mättes i nedersta väggregeln till mellan 18-19 %.

Det finns risk för mikrobiell tillväxt om den relativa fuktigheten (RF) i luften är över 75 %, vilket i gran- och furuvirke motsvarar en fuktkvot (FK) på ca 17 %.

För att konstatera orsaken till och omfattningen av de fuktrelaterade skador som noterades rekommenderas att en fördjupad undersökning utförs.

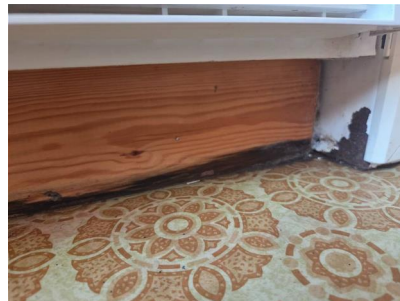
Vid kyl/frys noterades formförändringar i golvet samt missfärgningar i nederkant av sparklisten. Fuktskydd finns inte.

Kontakta fackman för kontroll samt för bedömning av lämpliga åtgärder.

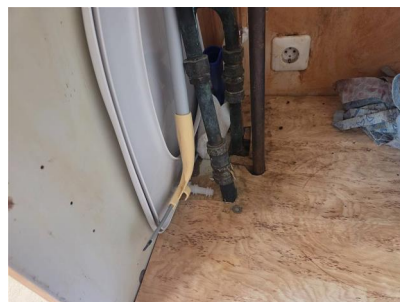
Golvfallet är bristfälligt utfört.

I en garderob finns varmvattenberedaren installerad och golvet under är inte tätt.

Bristerna medför en ökad risk att fuktrelaterade skador kan uppstå i omkringliggande konstruktioner.

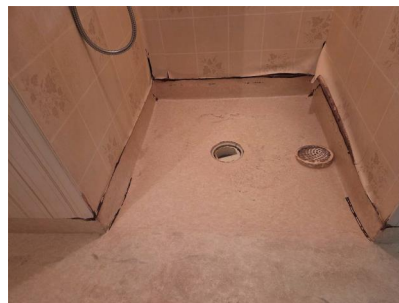
Utrymmet är äldre och har passerat tiden för sin tekniska livslängd.

Renovering av utrymmet rekommenderas. Kontakta en behörig våtrumsentreprenör för en renovering. I samband med renoveringen bör omkringliggande konstruktioner kontrolleras för att upptäcka eventuella följdskador.

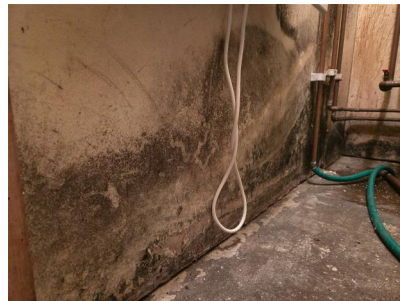
Mikrobiell påväxt finns på väggarna i utrymmet.

För att konstatera orsaken till detta rekommenderas att en fördjupad undersökning utförs.

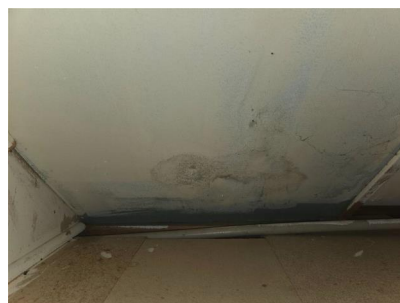
Lokala missfärgningar finns i innertaket.

Kontakta fackman för kontroll samt för bedömning av lämpliga åtgärder.

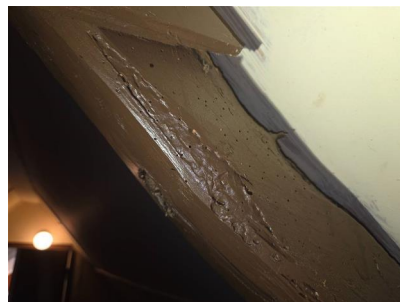
På takstolsreglar noterades angrepp av träskadeinsekter.

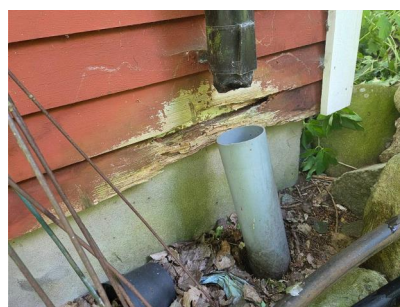
Fasaden har torrsprickor och färgsläpp.  
Fönster/dörrar har mindre färgsläpp.  
En vindskiva är rötskadad.

Stupröret åt nordväst är inte anslutet till markrör och fasaden invid är rötskadad. Kontakta fackman för kontroll samt för bedömning av lämpliga åtgärder.

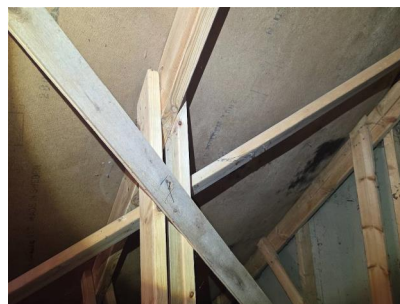
Underlagstaket består av masonitskivor.

Lokala missfärgningar samt mikrobiell påväxt noterades.

Kontakta fackman för kontroll samt för bedömning av lämpliga åtgärder.

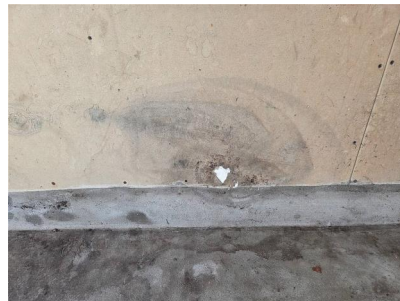
En unken lukt upplevdes i utrymmet.  
Lokala missfärgningar finns på väggar.

Kontakta fackman för kontroll samt för bedömning av lämpliga åtgärder.
