# Besiktningsprotokoll

Anticimex Överlåtelsebesiktning Nivå 2 i samarbete med Länsförsäkringar  
Fastighetsförmedling

| Fastighetsadress:<br>Backa 102 | |

| Besiktningsdatum:<br>2026-07-06 | Protokollnummer:<br>69794467 |

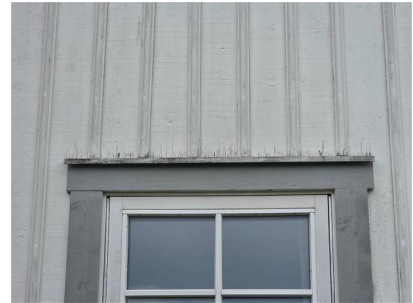
Torrspäckor finns lokalt i fasaden.

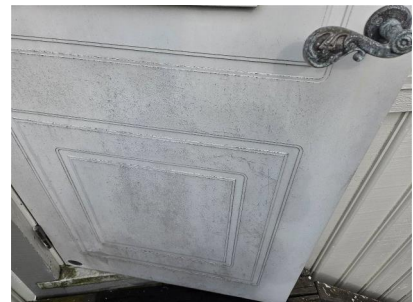
Färgsläpp, formförändringar och algpåväxt finns från entrédörrar.

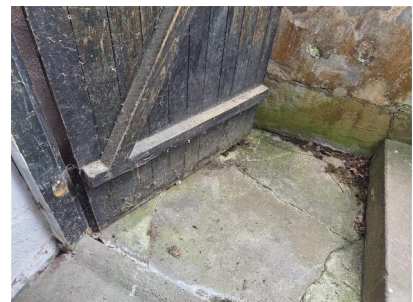
Källardörren är av enklare otätt slag.

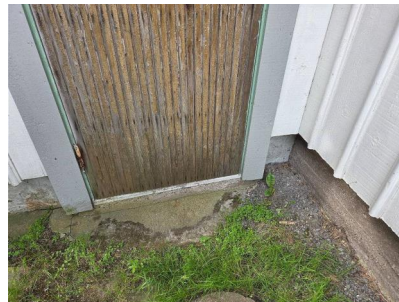
Dörr till förrådet är i behov av målning/underhåll.

Dörrar där målningsbehov finns riskerar att få fukt- och rötskador på grund av sämre vattenavvisande förmåga.

För att öka livslängden på dörr rekommenderas målning och underhåll.

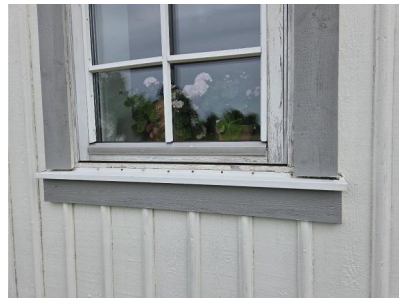
Fönster med målningsbehov ska målas innan försäljning.

Fönster är i behov av målning/underhåll.

Fönsterbågar och fönsterkarmar där målningsbehov finns riskerar att få fukt- och rötskador på grund av sämre vattenavvisande förmåga.

För att öka livslängden på fönster rekommenderas målning och underhåll.

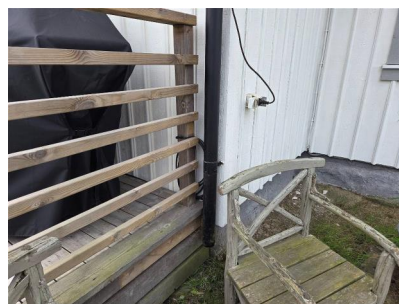
Alla stuprör är inte anslutna till markledningar.

Stuprör som inte är anslutet till markledning kan medföra en ökad fuktbelastning på grundmur/sockel som i sin tur kan leda till fuktrelaterade skador.

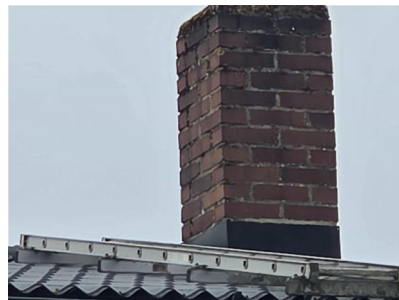
Yttertaket av plåt är från 1995, 30 år.

Färgsläpp finns lokalt från taket främst åt söder.

Rost syns i nederkant på vissa taksquivor.

Fogsläpp finns från skorstenen till pelletspannan.

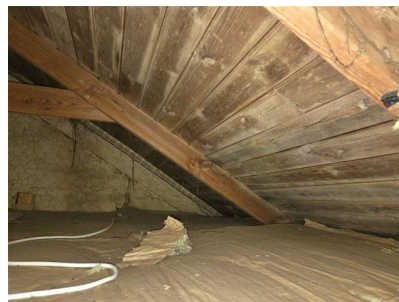
Vid kontroll av vinden har fuktvärden under kritisk fuktnivå för mikrobiell tillväxt uppmätts, dock finns mikrobiell påväxt på underlagstak.

Vindsluckan är otät.

Den upptäckta mikrobiella påväxten på underlagstaket är ett tecken på att vinden har tillförts eller tillförs fukt inifrån bostaden. Observera att besiktning av bostadens ventilationssystem inte har ingått i uppdraget.

För att komma tillrätta med detta kan fukttillförseln inifrån bostaden behöva minskas. Det kan göras genom att ventilationen i bostaden förbättras samt att eventuella otätheter i vindsbjälklaget (tak-/väggvinklar, taklucka med mera) tätas. Läs Anticimex faktablad om uppvärmda vindsutrymmen för tips och råd.

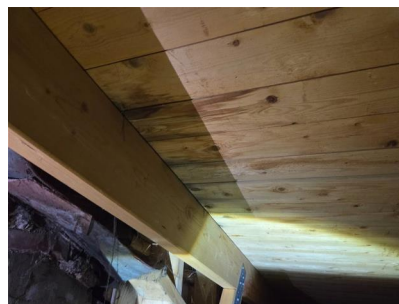
Missfärgningar finns runt murstocken i underlagstaket.

På den östra sidan uppmättes förhöjda fuktvärden.

Kontakta fackman för kontroll av orsak och omfattning samt för bedömning av lämpliga åtgärder.

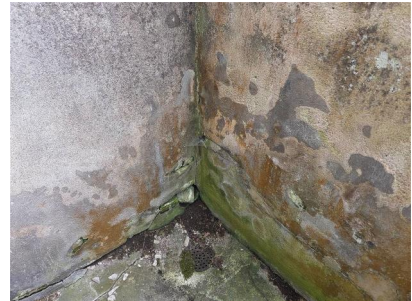
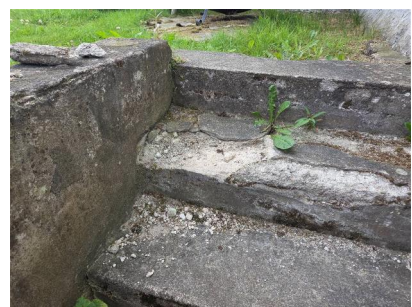
Putssläpp finns i trappan och sprickor finns i stödmuren.

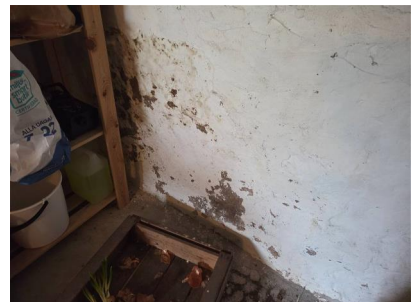
Färgsläpp finns från de murade väggarna.

Förhöjda fuktindikationer påvisas.

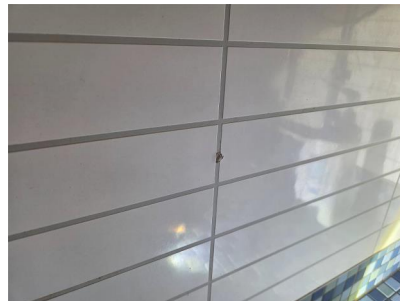
Ett par mindre lagningar finns i Fibo våtrumsskiva i duschzonen.

Det är viktigt att tillse att dessa tätningar inte torkar och tappar sin funktion.

Våtrumsskivan är tätskiktet.

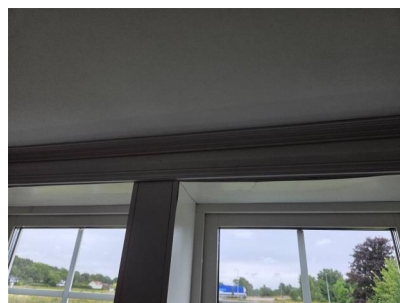
Formförändringarna som finns ovan fönster i vardagsrummet skedde då vatten läckte in vid kraftigt regn och storm för kanske 15 år sedan. Ingen åtgärd har gjorts och det har inte skett igen.

Formförändringar finns i fönstersmygarna åt söder.

Inga förhöjda fuktindikationer påvisas.

Kontakta fackman för kontroll av orsak och omfattning samt för bedömning av lämpliga åtgärder.

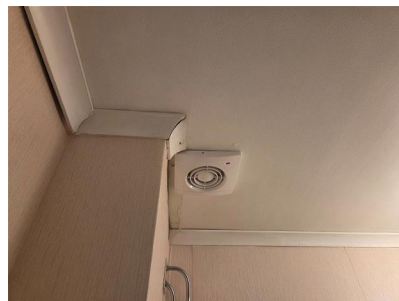
Frånluftsfläkten i dusch/toalett på övre plan är ur funktion och ska bytas ut innan försäljning.

Frånluftsfläkten är ur funktion.

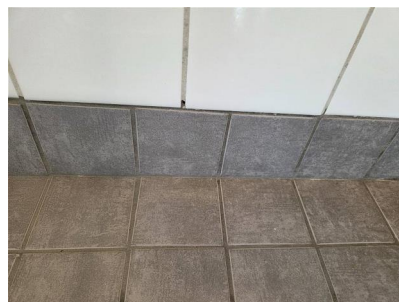
Mindre fogsläpp finns i duschen.

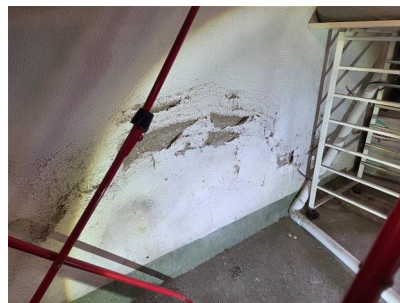
Utvändigt fuktskydd är äldre.

Färgsläpp finns från väggarna.

Eftersom källarens utvändiga fuktskydd (dagvattenssystem, dräneringssystem samt källarytterväggarnas utvändiga fuktskydd) är äldre, så kan systemet ha nedsatt funktion. Detta ökar risken för invändiga fuktskador i källaren.

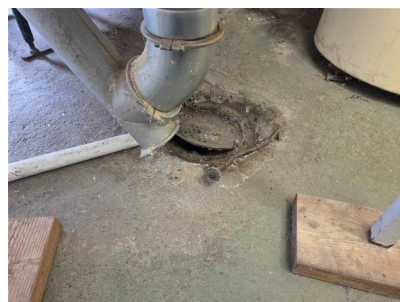
Äldre golvbrunn av gjutjärn förekommer.
