Fastighetsbeteckning  
VÄRGÅRDA Rödene 1:4  
Adress  
Fly Rosenberg 1  
44192 Alingsås

Uppdragsnummer B4043  
Besiktningsdatum 2024-05-27  
Besiktningss företag OBM Besiktning Väst AB  
Besiktningss förrättare Jonas Väyrynen  
Närvarande En av delägarna.  
Giltig till och med 2025-05-27

## Byggnadsinformation

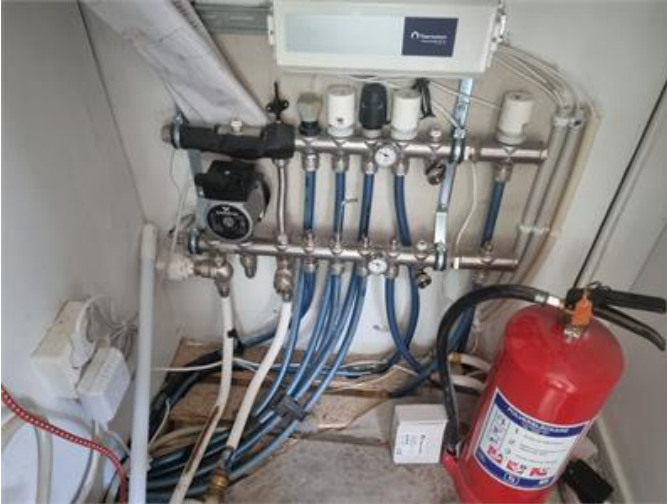
Sovrum 1 inkl sidovind/garderob		X			Det finns ingen vattentätt skikt under golvvärmecentralen. I händelse av läckage riskerar vatten att tränga ut i angränsande rum/konstruktioner med fuktskador som möjlig följd.
Dusch/Wc		X			Den första plattraden innanför dörren har brister i fall mot golvbrunn. I övrigt inget att notera.
Gästrum	X				Inget övrigt att notera.
Sovrum 2	X				Inget övrigt att notera.

Exempelbild, golvvärmecentral utan vattentätt skikt under sig.

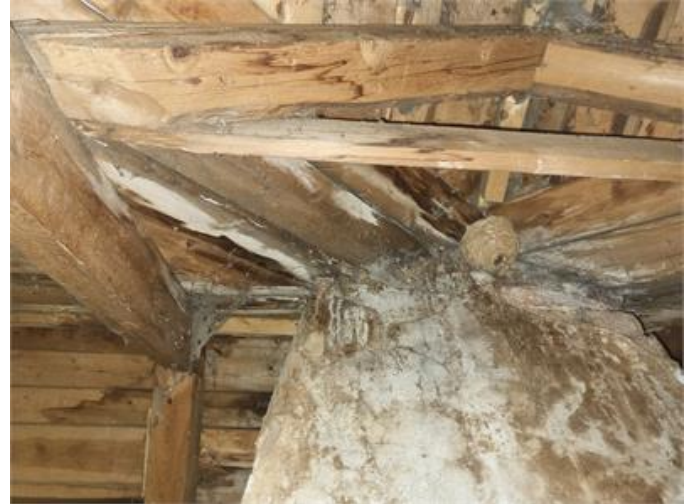
De fuktfläckar som noterades påvisade vis stickprovsmässig fuktindikering inga avvikande värden. Dessa skulle kunna vara äldre och inaktiva, men kan ej helt fastställas vid besöket. Det rekommenderas att hålla fläckarna under noggrann uppsikt, skulle de öka i storlek, antal eller omfattning är det viktigt att ta reda på orsak och omfattning.

Exempelbild, fuktfläckar underlagstak, vind.

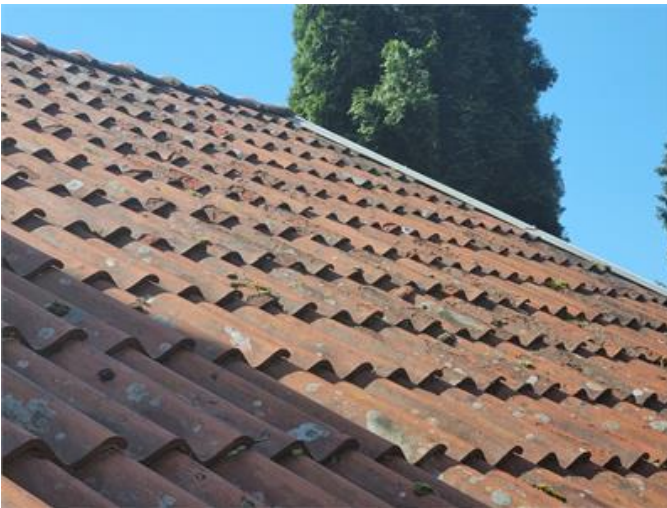
Då taktäckningen är av äldre standard och har brister, har det ett minskat motstånd mot vatteninträngning. Detta i sin tur kan leda till fuktskador på takkonstruktionen vilket kan påverka byggnaden och dess inomhusklimat negativt.

När underlagstaket består av träfiberskivor utan yttre täckning av underlagspapp/duk blir konstruktionen extra känslig för inläckande vatten förbi takpannor och intill genomföringar, detta kan i sin tur leda till fuktskador i underliggande konstruktioner.

Översiktsbild, yttertak med defekta/frysskadade takpannor.

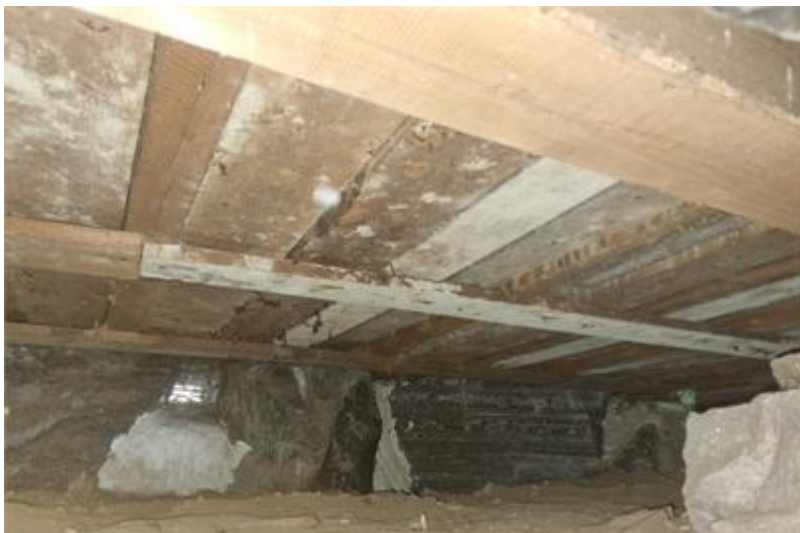
Krypgrund är en riskkonstruktion. Fuktvkotsmätning utfördes stickprovsmässigt i blindbottenbrädor med värden kring 14%FK, vilket är under gränsvärdet för mikrobiell tillväxt som brukar anges till ca 17%FK.

Utifrån erfarenhet betraktas krypgrunder som riskkonstruktioner. På grund av förhöjd fuktstatus- dels orsakad av fuktvandring från marken och dels orsakad av uteluft som släpps in i grunden främst under den varma tiden av året – kan följdskador med negativ inverkan på såväl byggnaden som inomhusmiljön uppstå i utrymmet och angränsande konstruktioner (t.ex. överliggande bjälklag och uppreglad golvkonstruktion).

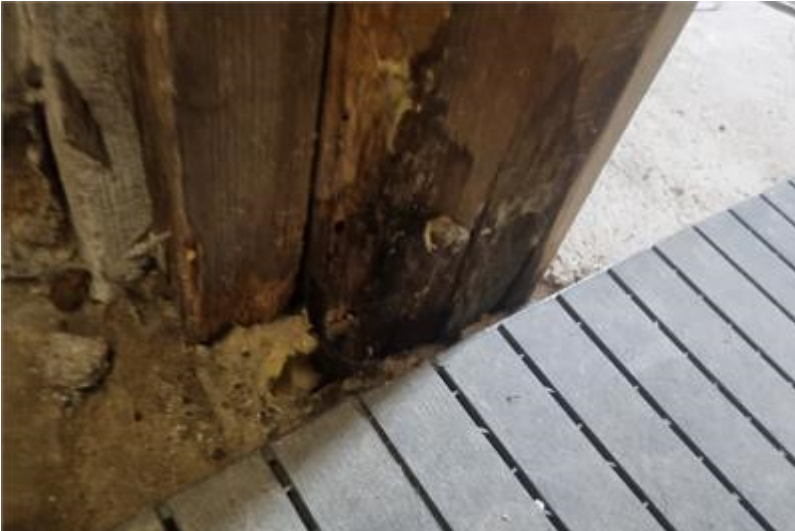
I källarplan finns ett fåtal organiska material, ex.vis en dörrkarm som är i kontakt med betongplatta/vägg. Rötskador och fuktpåverkan noterades på denna.

Med fördel kan konstruktioner av/med organiska material rensas ur och försöka hålla källaren så betongren som bara möjligt. Förvaring av saker bör ske på hylla eller dylikt av oorganiskt material.
