Högen 1:49

Norsesundsvägen 27

| Besiktningdatum | 2024-08-08 |
| Besiktningföretag | OBM Besiktning Väst AB |

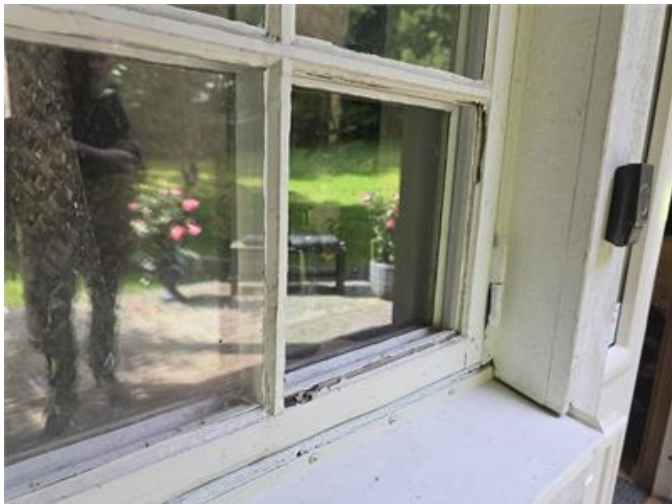
| Besiktningresultat | | | | | |
|--|---|---|---|---|--|
| Fasad och utvändiga snickerier | | X | | | Fasaden är ej helt färdigmålad med avseende på ex.vis foder runt fönster och ändträ. Se kommentar/riskanalys. |
| Fönster/Dörrar | | X | | | Målning/underhållsbehov förekommer. Delar av isolerglasen är äldre. Se kommentar/riskanalys. |

Exempelbild, målning/underhållsbehov.

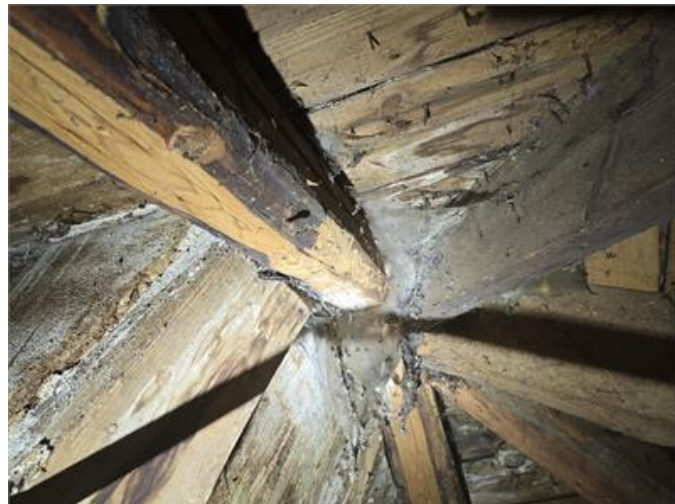
| Besiktningresultat | | | | | |
|--|---|---|---|---|--|
| Vind | | X | | | Fuktfläckar förekommer i underlagstaket, vid stickprovsmässig fuktindikering noterades inga avvikande värden. Det är värt att notera att vid besöket förvarades mycket lösören på vinden, varvid kontroll av alla ytor försvårades något. Se kommentar/riskanalys. |

Exempelbild, fuktfläckar i underlagstak, vind.

Det rekommenderas att hålla fläckarna under noggrann uppsikt, skulle de öka i storlek, antal eller omfattning är det viktigt att ta reda på orsak & omfattning av detta.

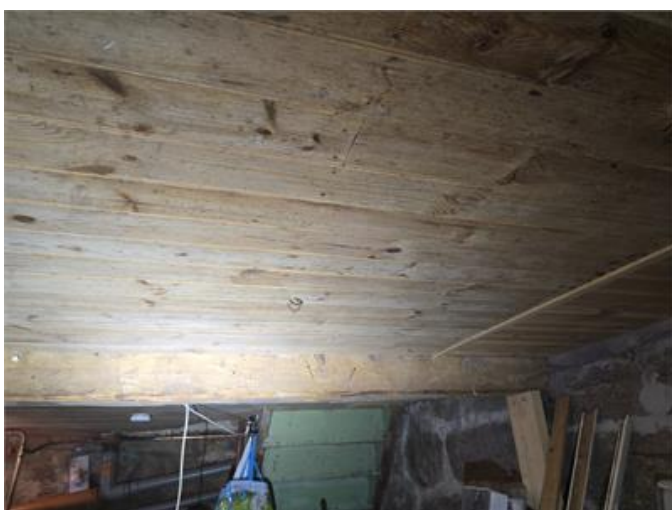
| Besiktningresultat | | | | | |
|--|---|---|---|---|--|
| Allmänt och källarutrymme | | X | | | Äldre uppbyggd källare där det utvändiga fuktskyddet är äldre och fuktgenomslag förekommer i väggar. Mikrobiell påväxt i form av "prickar" förekommer i innertaket, sannolikt till följd av hög luftfuktighet. Se kommentar/riskanalys. |

Det förekommer färgsläpp samt indikerades hög fukt invändigt på källarväggar vilket indikerar att källarens utvändiga fuktskydd (dagvattensystem, dräneringssystem samt fuktskydd utvändigt källarytterväggarna) ej längre fungerar tillfredsställande. Detta är inte något problem om man inte låter något organiskt material vara i kontakt med ytterväggar eller betonggolvet. Vill man reducera fuktinträningen måste källarens utvändiga fuktskydd åtgärdas. Med fördel kan en avfuktare köras i utrymmet för att förebygga risken för mikrobiell tillväxt i taket.

Exempelbild, mikrobiell påväxt innertak, källare.

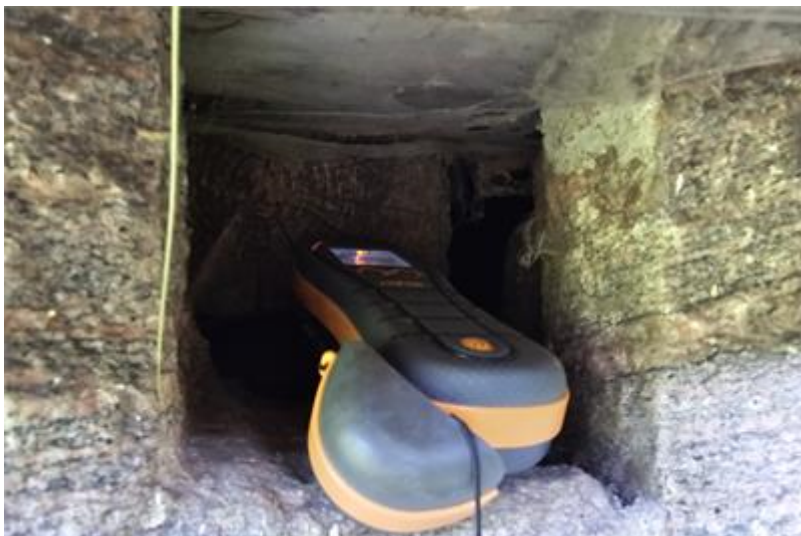
Kontroll har endast skett genom ventilationsgluggar i sockeln då lucka till utrymmet saknas. Fuktkvotsmätning utfördes i blindbotten och balkar med värden kring 19%FK, vilket är över gränsvärdet för mikrobiell tillväxt som brukar anges till ca 17%FK.

Klimatet i en uteluftsventilerad kryppgrund är beroende av rådande uteklimat. Material i utrymmet fuktas upp under sommarhalvåret. Är värmeisoleringsförmågan god hos bjälklaget förlängs uppfuktningssperioden. Under uppfuktningssperioden råder ofta gynnsamt klimat för mikrobiologisk tillväxt (mögel, bakterier och röta) eller kemisk lukt från behandlat/tryckimpregnerat material. Detta kan ge upphov till en avvikande lukt, vilket kan påverka byggnaden och inomhusmiljön negativt.

Notera att stickprovsmässig undersökning är utförd samt att mätvärden normalt sett kan variera över årstiderna. För att säkert fastställa konstruktionens kondition och fuktstatus måste en mer omfattande och kompletterande undersökning utföras.
