ÖVERLÅTELSEBESIKTNING

ALINGSÅS GRANÖ 4

Stenskärsvägen 6
441 35 ALINGSÅS

Enspecta AB

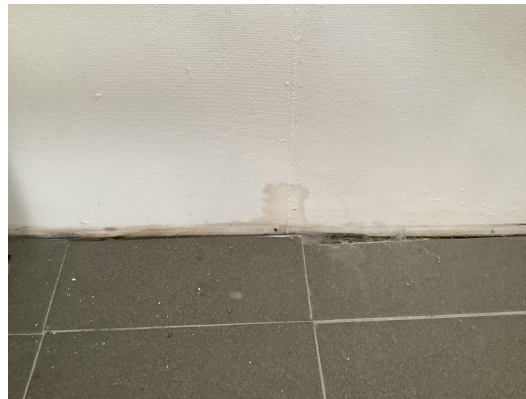
Tvättstuga

Missfärgningar.

Missfärgningar har observerats. Dessa missfärgningar var torra vid besiktningstillfället.

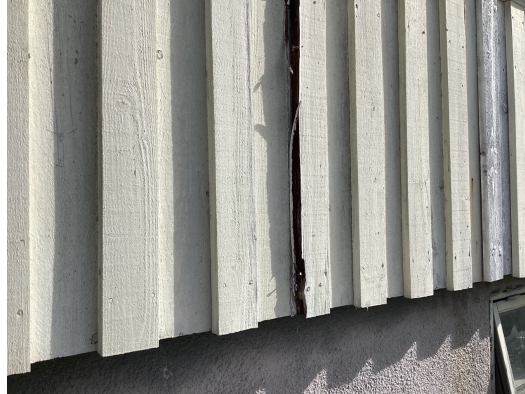
Rötskador.

I trä som har rötskador så försämras hållfastheten. Detta medför ökad risk för att fukt tränger in i angränsande konstruktion.

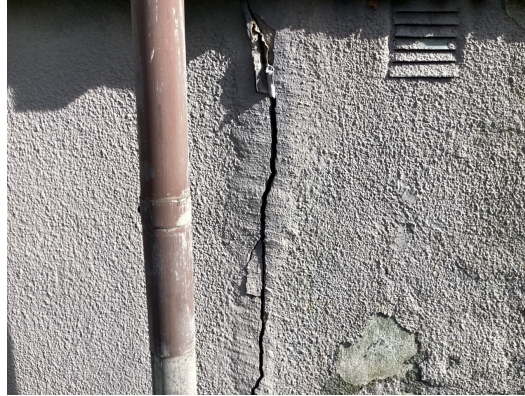
Sprickor i grundmuren.

Då det noterats sprickor i grundmuren finns det risk att vatten kan tränga in i dessa och orsaka förhöjd fuktstatus i angränsande konstruktioner.

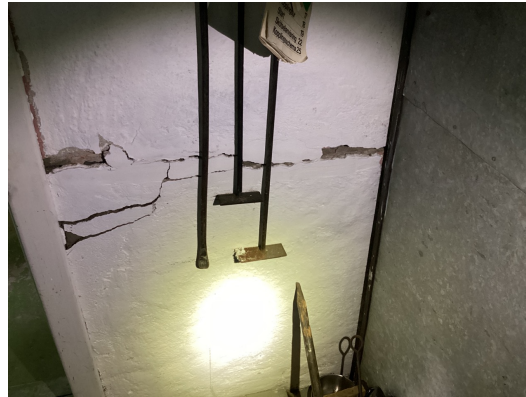
Pannrum

Sprickor på innervägg

Genomgående sprickor noterades. Kontakt bör ske med fackman för att kontrollera avvikelser i angränsande konstruktion.
