Geten 7

Boråsvägen 3

**Besiktningssuppgifter**

Uppdragsnummer	B4867
Besiktningsdatum	2025-02-18
Besiktningss företag	OBM Besiktning Väst AB
Besiktningss förrättare	Daniel Good
Närvarande	Fastighetsägare
Giltig till och med	2026-02-18

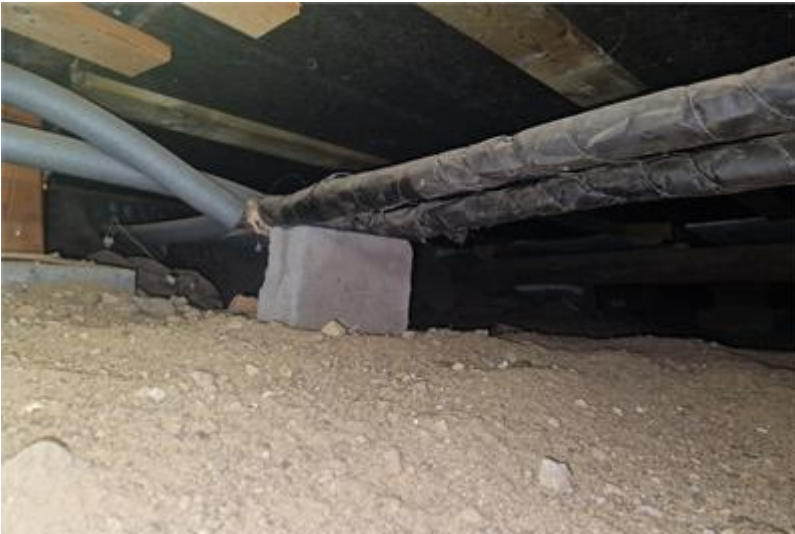
Byggnadsdel	Grundkonstruktion
Konstruktionsdel	Torpargrund
Konstruktionsuppbyggnad	Träbjälklag med trossbottenskvivor/brädor

Vid besiktningen utförs stickprovsmässiga fuktmätningar och kontrollen från inspektionsluckan. Fuktkvoten visade på 9-11% mot träbjälklag/trossbotten.

Gränsvärdet för mikrobiell påväxt ligger på 17% fuktkvot.
