ÖVERLÅTELSEBESIKTNING

ALINGSÅS OLSTORP 1:17

Olstorpsvägen 37
441 93 ALINGSÅS

2024-09-25

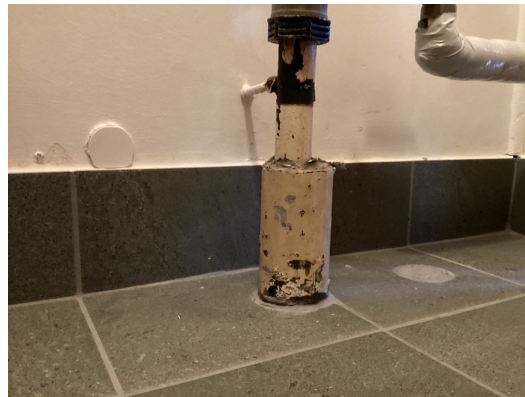
Duschrum

Rör genomföringar i våtzon 1.

Då rör genomföringar finns i våtzon 1, finns det risk att fukt kan tränga in i angränsande konstruktionen och där orsaka förhöjd fuktstatus.
