# Besiktningsprotokoll

Anticimex Överlåtelsebesiktning Nivå 2 i samarbete med Länsförsäkringar  
Fastighetsförmedling

| Fastighetsadress:<br>Ingareds Skolgata 38 | |

| Besiktningsdatum:<br>2025-03-21 | Protokollnummer:<br>68914756 |

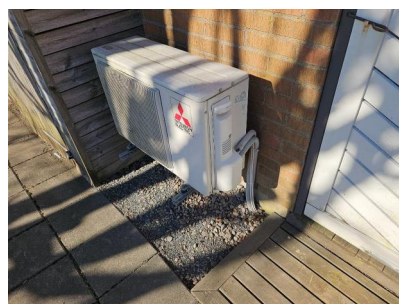
Kondensvatten från luftvärmepumpens utedel leds inte bort från husgrunden.

Detta medför ökad risk för att vatten tränger in i anslutande konstruktioner, vilket i sin tur kan leda till fuktrelaterade skador. Observera att besiktning av byggnadens värmesystem eller värmepumpen inte har ingått i uppdraget.

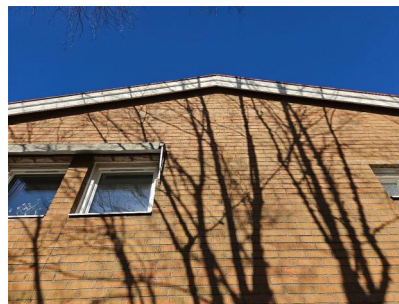
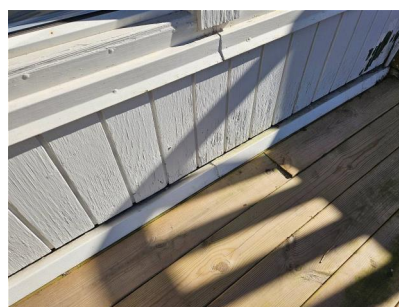
Tegelfasaden är äldre.

Tegel är ett starkt och tåligt fasadmateriell som kräver lite underhåll. Ofta förekommer tunna sprickor vilket oftast har kosmetisk betydelse. Med tiden behöver dock oftast fogar kompletteras samt fasadens kramling (förankring i stommen) kan rosta sönder/lossna vilket innebär att fasaden kan bukta/svikta. Vanligt förekommande är även att armeringen över fönster/dörrar rostar (utvidgas) varvid den kraften kan orsaka fogsläpp och sprickbildning i tegelfasader.

Ovanstående kan i sin tur leda till fuktskador i bakomliggande konstruktioner. Stora avvikelser förekommer dock beroende på hur utsatt fasaden är.

Vidare noterades mindre rötskador/målning underhållsbehov på träpanelen under fönster vid altanen på baksidan.

Fasadbeklädnad och träkonstruktioner där målningsbehov finns riskerar att få fukt- och rötskador på grund av sämre vattenavvisande förmåga. För att öka livslängden på fasadbeklädnaden rekommenderas målning och underhåll. I samband med ommålning rekommenderas att de rötskadade panelbrädorna byts ut.

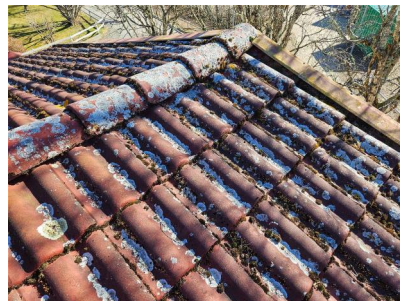
Taket har besiktigats från anliggande stege och taksteg.

Mosspåväxt finns på takpannor.

Mossa som växer på taket kan leda till att taktäckningen har ett minskat motstånd mot vatteninträngning. Detta i sin tur kan leda till fuktskador på träläkt och takkonstruktionen vilket kan resultera i mikrobiella skador.

För att öka livslängden på taket rekommenderas att mossan tas bort från takpannorna.

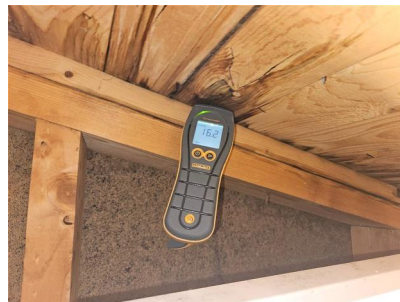
Underlagstaket har äldre fuktfläckar.

Vid fuktkvotsmätning i fläckar noterades inga avvikelser.

Noterade fuktfläckar bedöms ha uppstått innan takomläggningen.

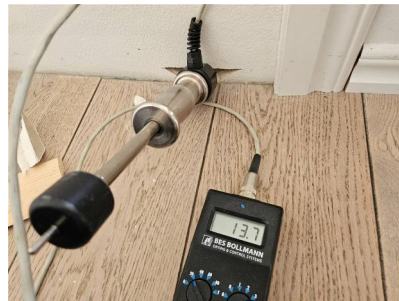
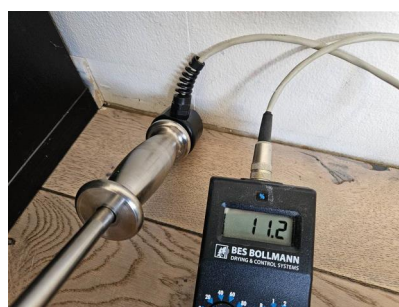
Vid kontroll av konstruktion uppmättes fuktvärden under kritisk nivå för mikrobiell tillväxt och normal lukt upplevdes.

Grundläggningen består av en betongplatta på mark utan underliggande isolering och med ett flytande golvspånskiva på en cellplastisolering.

Provhål 1 togs i ytterväggsyll i västerläge i vardagsrummet. Fuktkvoten uppmättes till 14% i ytterväggsregel och normal lukt upplevdes i provhålet.

Risk för mikrobiell tillväxt föreligger om den relativa fuktigheten i den omgivande luften är över 75 % vilket i furuvirke motsvarar en fuktkvot på 17 %.

Provhål 2 togs i ytterväggsyll i söderläge i vardagsrummet. Fuktkvoten uppmättes till 11% i träregel och normal lukt upplevdes i golv/väggvinkel.

Flytande golvkonstruktion och eventuella väggsyllar riskerar att drabbas av fuktskador på grund av naturlig fuktpåverkan om fuktskyddet är bristfälligt utfört alternativt saknas. Fuktvandring kan ske från marken genom betongen till organiskt material genom så kallad kapillärsugning och diffusion, vilket kan leda till skador med lukt av mikrobiell karaktär. Om väggsyllarna är tryckimpregnerade kan även en kemisk lukt förekomma.

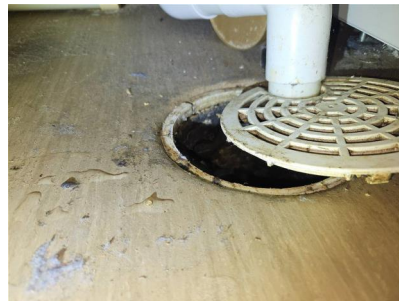
Våutrymmet har äldre yt-/tätskikt och mindre mattsläpp noterades runt golvbrunn.

Vidare noterades att klämringen är något lös i golvbrunnen.

Vid fuktindikering noterades förhöjda fuktindikeringar runt golvbrunnen.

Kontakta en behörig våtrumsentreprenör för en renovering av våutrymmet. I samband bör omkringliggande konstruktioner kontrolleras för att upptäcka eventuella följdskador.
