## ÖVERLÅTELSEBESIKTNING

## ALINGÅS Vässenbo 1:21 och 1:17

Norsesundsvägen 53  
441 63 ALINGSÅS

2025-04-09

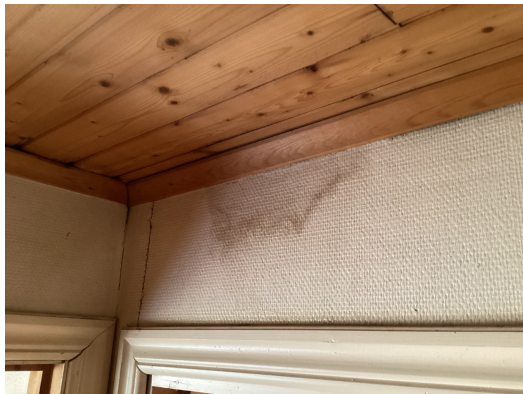
## Hall

### Missfärgningar.

Missfärgningar har observerats. Dessa missfärgningar var torra vid besiktningstillfället.

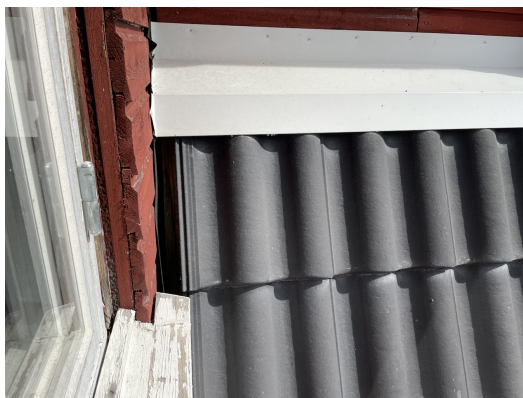
### Plåtdetaljer

#### **Ståndskiva saknas.**

Då ståndskiva saknas finns risk att fukt tar sig emellan och orsakar en förhöjd fuktstatus i angränsande konstruktioner.

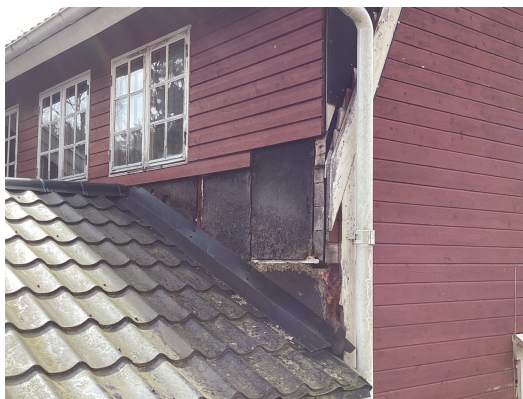
### Allmänt

**Avsaknad av fasadbeklädnad.**

Då det saknas fasadbeklädnad på vissa delar, finns det en risk att vatten kan tränga in i fasaden och orsaka förhöjd fuktstatus.

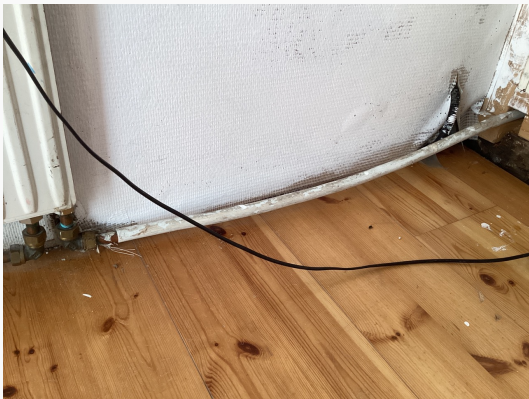
| Notering | <p><b>Allmänt</b></p> <p>Då rören inte sitter fast ordentligt finns det risk att rören lossnar vid belastning och då orsakar förhöjd fuktstatus i angränsande konstruktion.</p> |

| Slutsats & rekommendationer | <p>Då vatten och avloppsinstallationen som ej är bytt bedöms vara äldre och kan ha uppnått sin tekniska livslängd rekommenderas översyn med behörig fackman för fastställande av eventuellt åtgärds- och/eller utbytesbehov.</p> |
