## ÖVERLÅTELSEBESIKTNING

## ALINGSÅS HOL 14:17

Hembygdsvägen 2  
441 93 ALINGSÅS

2025-04-08

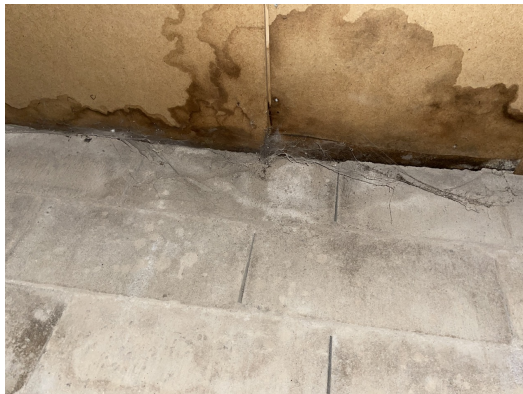
### Missfärgningar.

Missfärgningar har observerats. Dessa missfärgningar var torra vid besiktningsstillfället.

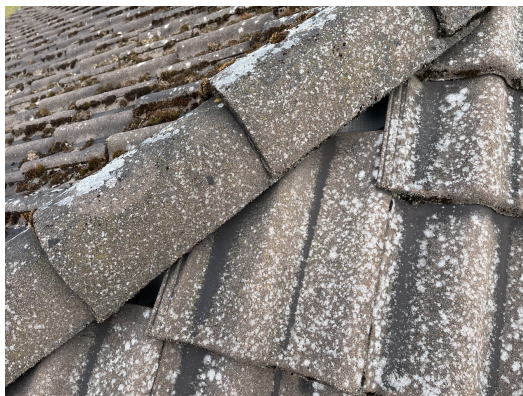
### Otätt inock.

Då det finns otäthet inocken finns risk att regn, fukt och yrsnö kan leta sig in på vinden och där orsaka förhöjd fuktstatus.
