**Fastighetsuppgifter**

Moroten 27

Arrendegatan 197

| Uppdragsnummer | B5105 |

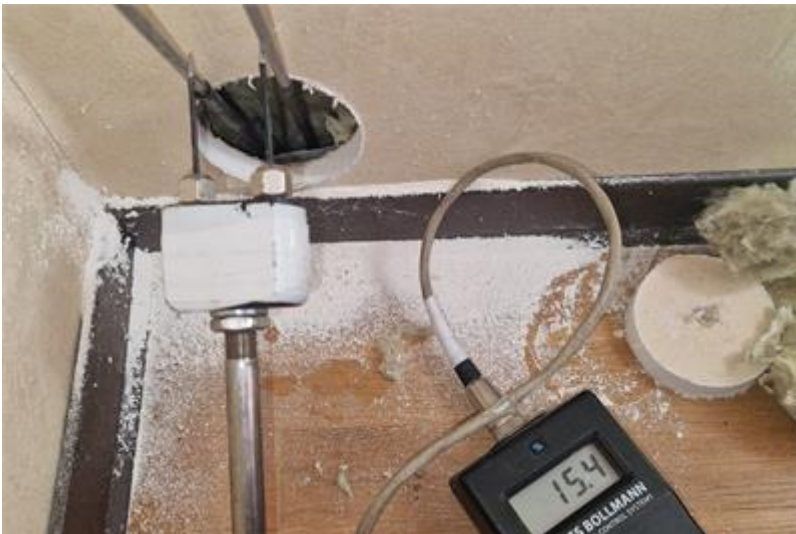
Kontroll av konstruktion/fuktkvotsmätningar utfördes stickprovsmässigt i ovankant träsyllar samt genom otätheter i golvkonstruktionen. Fuktvärden under gränsvärdet för mikrobiell tillväxt uppmättes. Fuktkvoter uppmättes till ca 15-16%. Risk för mikrobiell tillväxt föreligger vid en fuktkvot på 17%

Notera att stickprovsmässiga undersökningar är utförd samt att mätvärden normalt sett kan variera över årstiderna. För att säkert fastställa konstruktionernas kondition och fuktstatus rekommenderas det att en mer omfattande undersökning utförs
