## ÖVERLÅTELSEBESIKTNING

## ALINGSÅS BRYNGENÄS 1:37

Bryngeskogsvägen 40  
441 96 ALINGSÅS

2025-09-25

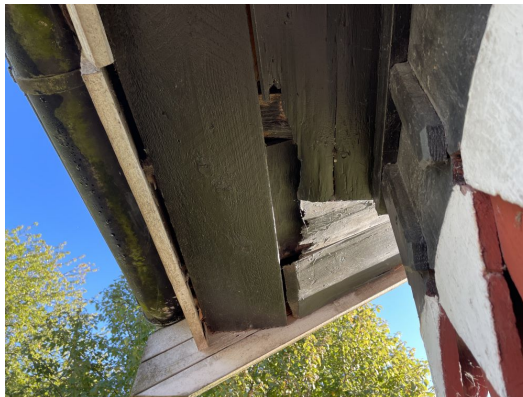
## Takutsprång

### Rötskador.

I trä som har rötskador så försämras hållfastheten. Detta medför ökad risk för att fukt tränger in i angränsande konstruktion.
