## ÖVERLÅTELSEBESIKTNING

## VÅRGÅRDA BROTORP 1:22

Östadkulle Brolyckan 5  
441 92 ALINGSÅS

2025-10-03

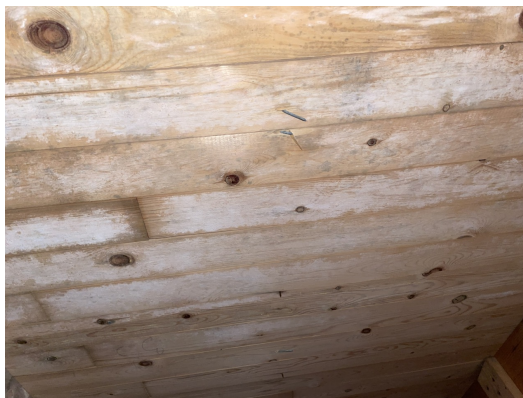
#### **Mikrobiell påväxt.**

Då det vid besiktingen upptäcktes mikrobiell påväxt i utrymmet indikerar detta på att fuktig luft inte ventilerats ut korrekt under en längre tid.

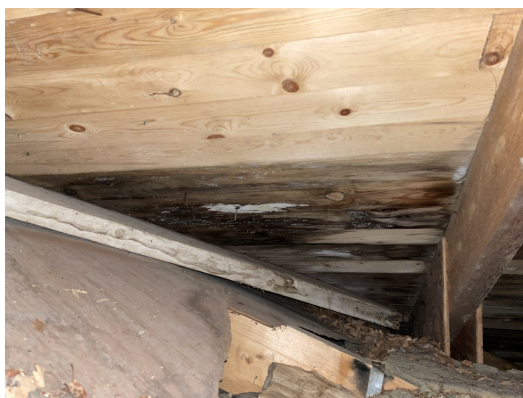
#### **Missfärgningar.**

Missfärgningar har observerats. Dessa missfärgningar var torra vid besiktningsstillfället.

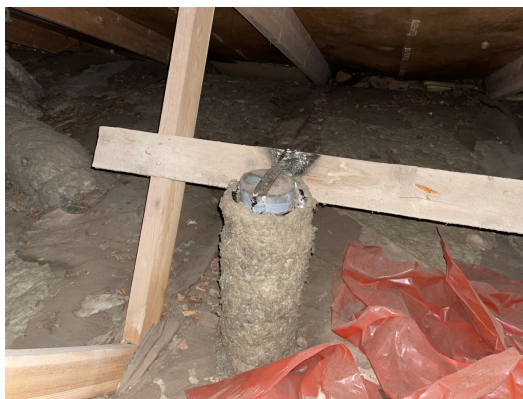
**Avloppsavlufts-rör/ventilationsrör som mynnar ut på vind.**

Avloppsavlufts-rör/ventilationsrör som mynnar ut i kallt vindsutrymme medför ökad risk för kondensbildning i vindsutrymmet.

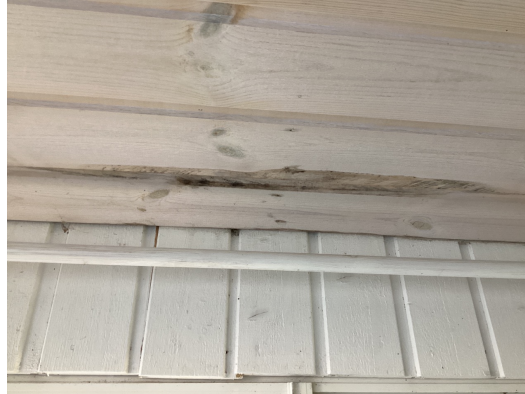
### Missfärgningar.

Missfärgningar har observerats. Dessa missfärgningar var torra vid besiktningsstillfället.

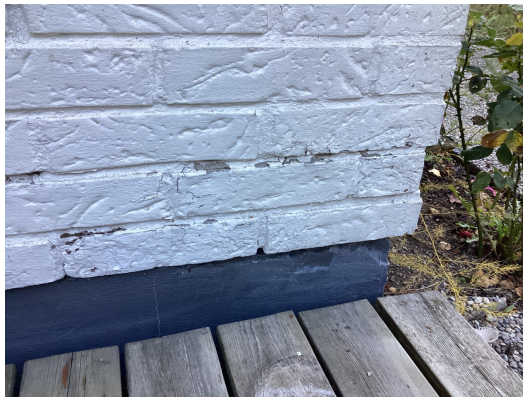
**Allmänt****Fogsläpp och tegelstenssprickor.**

Då ytan på tegelstenen skadats och att fogerna börjar släppa har dessa benägenhet att ta upp mer fukt vid nederbörd.
