Erska 2:94

Björnvägen 4

44170 Sollebrunn

| Uppdragsnummer | O30284 |

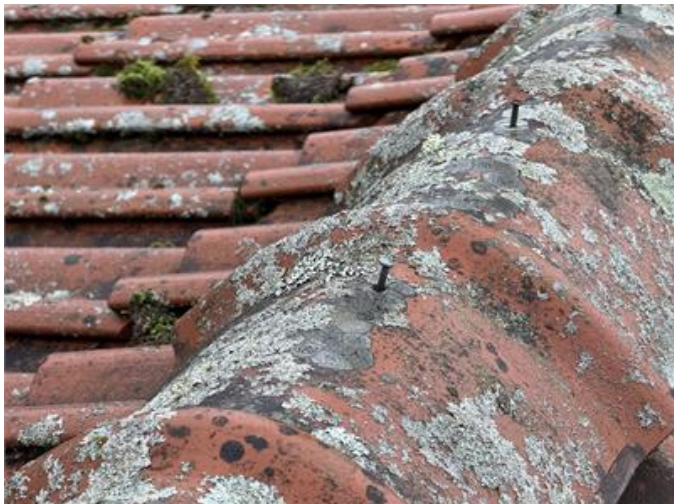
| Besiktningsresultat | | | | | |
|---|---|---|---|---|---|
| Yttertak: | | X | | | Spikar inockpannor har rest sig, kontakta fackman för åtgärd. Begynnande mosspåväxt noterades på taktegel. |

Exempel på spikar som rest sig vidnockpannor

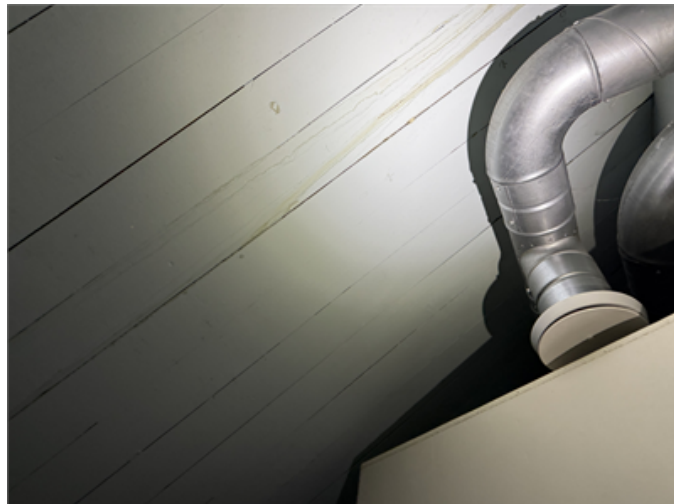
| Besiktningresultat | | | | | |
|---|---|---|---|---|---|
| Fläktrum: | | X | | | Missfärgning/rinnmärken i tak, torrt vid indikering. |

Rinnmärken i tak, fläktrum

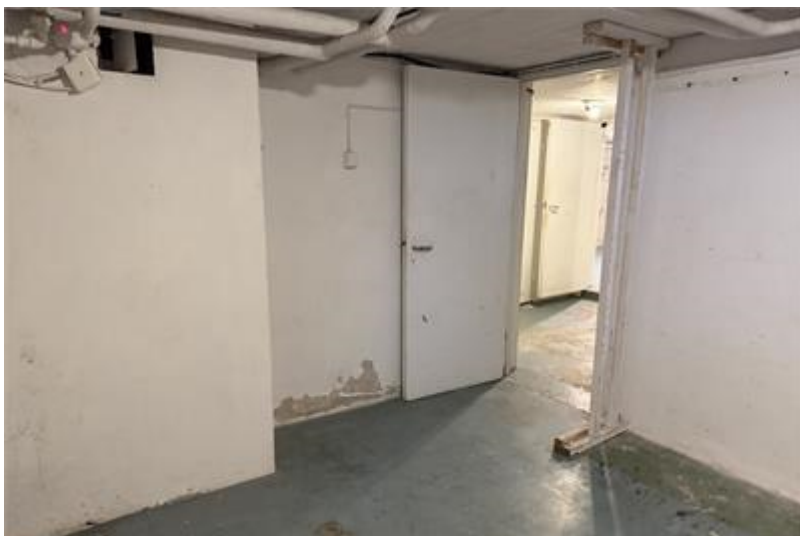
Källaren saknar påbyggda konstruktioner, där av har någon riktat fuktkvotsmätning ej utförts.

En källare av detta slag utsätts i regel mer eller mindre för permanent fuktpåverkan från angränsande mark. Det kommer (trots omdränering) alltid finnas naturlig fukt under huset och även till viss del upp i väggarna, därav är bla. puts/färg- och ytskiktssläpp i/på nederkant väggar ej ovanligt. Täta skikt bör undvikas mot golv- och väggytor för att minska risken för fuktpåverkan och förtvålning av fästmassor etc. Utifrån erfarenhet är det också känt att konstruktioner och beläggningar/beklädnader med organiska material mot/i anslutning till golv- och väggytor bör undvikas, då fuktpåverkan och mikrobiell tillväxt och rötskador kan uppstå i sådana. En viss förhöjd fuktighet i betongplatta samt källarväggar är dock att förväntas i en äldre källare.
