## ÖVERLÅTELSEBESIKTNING Länsbesiktigat

## ALINGSÅS BRÄNNEBROAR 2:7

Almvägen 1  
441 60 ALINGSÅS

2022482

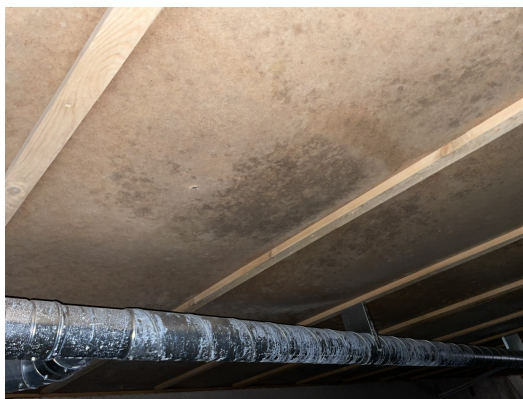
#### **Mikrobiell påväxt.**

Då det vid besiktingen upptäcktes mikrobiell påväxt i utrymmet indikerar detta på att fuktig luft inte ventilerats ut korrekt under en längre tid.

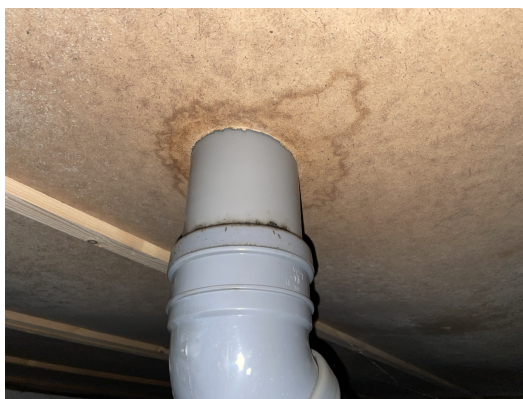
#### **Missfärgningar.**

Missfärgningar har observerats. Dessa missfärgningar var torra vid besiktningsstillfället.
