# Besiktningsprotokoll

Anticimex Överlåtelsebesiktning Nivå 2 i samarbete med Länsförsäkringar  
Fastighetsförmedling

| Fastighetsadress:<br>Tarabo 7 | |

| Besiktningsdatum: | Protokollnummer:<br>68788221 |

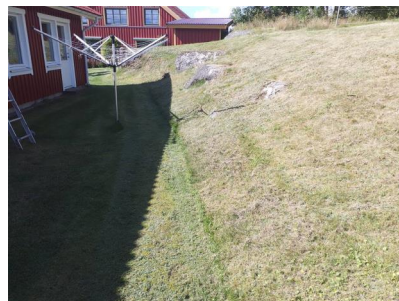
Marken lutar mot huset.

Detta innebär en ökad fuktbelastning mot grunden vilket i sin tur kan orsaka fuktskador i huset.

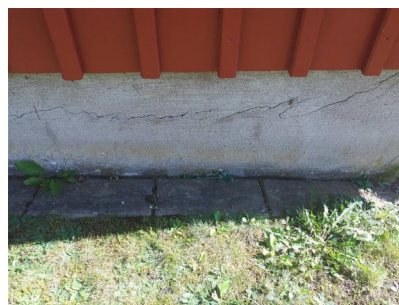
Sprickor finns i sockel.

Detta kan leda till fukt- och frysskador i konstruktionen.

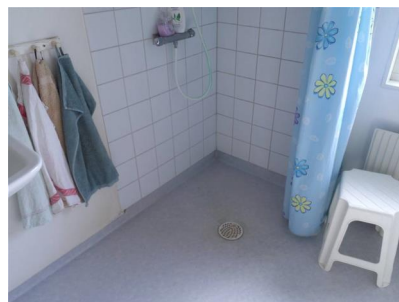
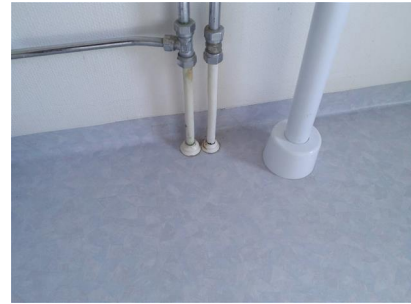
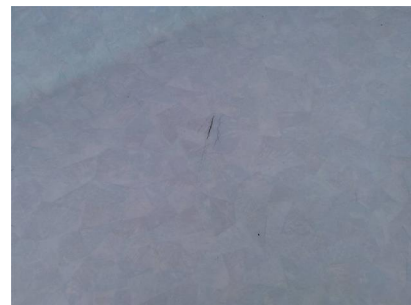
Våutrymmet har äldre yt-/tätskikt.

Utrymmet är äldre och har passerat tiden för sin tekniska livslängd.

Renovering av utrymmet rekommenderas. Kontakta en behörig våtrumsentreprenör för en renovering. I samband med renoveringen bör omkringliggande konstruktioner kontrolleras för att upptäcka eventuella följdskador.
