# Besiktningssprotokoll

Anticimex Överlåtelsebesiktning Nivå 2 i samarbete med Länsförsäkringar  
Fastighetsförmedling

Fastighetsbeteckning: Sleipner 14	
Fastighetsägare:	
Fastighetsadress: Odengatan 51	
Postnummer: 441 51	Ort: Alingsås

Besiktningdatum: 2026-06-25	Protokollnummer: 69780663
Temperatur: 26 °C	Väderlek: Sol
Tekniker: Linus Elfström	
E-post: linus.elfstrom@anticimex.se	
Kontor: Borås	
Närvarande: Fastighetsägare Fastighetsmäklare Emil Johansson - Anticimex

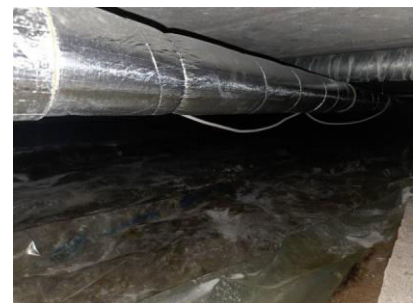
Inget att notera.

Se text "Invändigt - Allmänt"

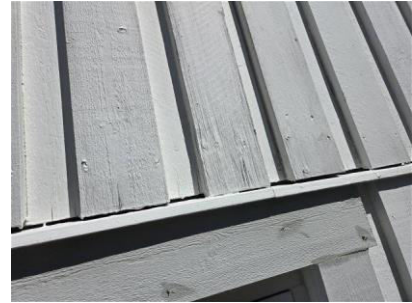
Fasadpanelen har ett mindre underhållsbehov samt att det lokalt förekommer mindre fuktpåverkade fasadbrädor.

Det rekommenderas att man byter ut fuktpåverkade fasadbrädor i samband med det ser över behovet av ommålning av fasaden.

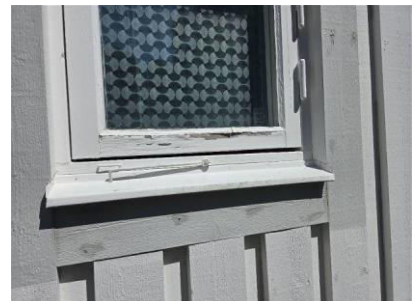
Färgsläpp förekommer på badrumsfönster.

Det rekommenderas att målning/underhåll utförs.

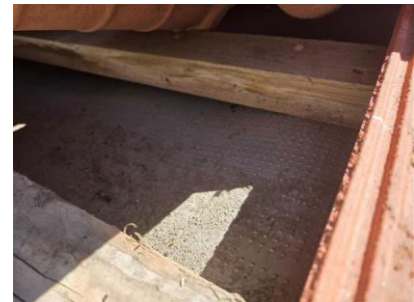
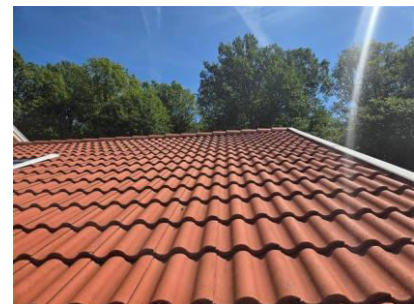
Takpannor med underlagstak av fiberarmerade plastskivor.

Med denna konstruktion är det extra viktigt att takpannorna är hela. Eftersom underlagstaket inte har en papp kan regn och snö som tränger in genom otätheter leda till fuktskador i underliggande konstruktion.

Yttertaket besiktigades från anliggande stege.

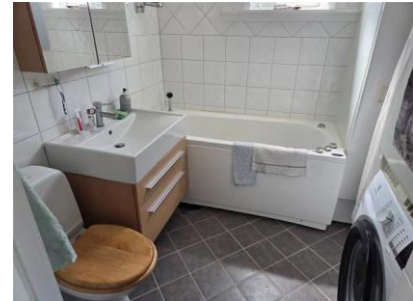
Golvbrunnen är inte utbytt i samband med renovering.

Risk finns att det nya tätskiktet inte har kunnat anslutas till golvbrunnen på ett riktigt sätt, vilket kan leda till fuktskador i omkringliggande konstruktioner.

Vidare är fönster placerat i plats för bad/dusch samt att bakom fjärrvärmeskåpet har inte nytt tätskikt applicerats på vägg.

Fuktindikering utförd av golv/vägg utan avvikelser.

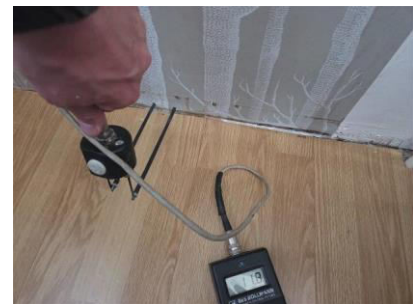
Provhål 1 togs i yttervägg i kök bakom list.

Fuktkvoten uppmättes till 11,8% i ytterväggssyll och normal lukt upplevdes i golv/väggvinkel.

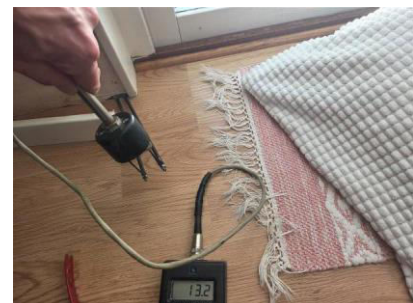
Provhål 2 togs i yttervägg i vardagsrum bakom list.

Fuktkvoten uppmättes till 13,2% i ytterväggssyll och normal lukt upplevdes i golv/väggvinkel.
