# Besiktningsprotokoll

Anticimex Överlåtelsebesiktning Nivå 2 i samarbete med Länsförsäkringar  
Fastighetsförmedling

| Fastighetsadress:<br>Ringvägen 19 | |

| Besiktningsdatum:<br>2026-09-29 | Protokollnummer:<br>69958604 |

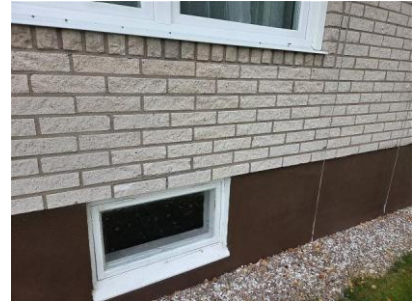
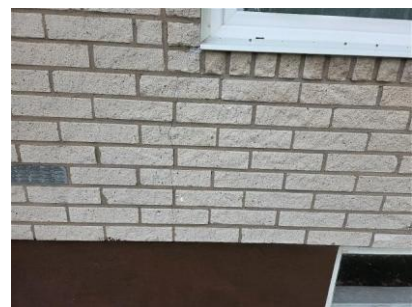
### Utvändigt / Fasad

Sprickor finns i fasaden. samt har det fasadsten separerat över fönster.

Detta kan leda till fukt- och frysskador i konstruktionen.

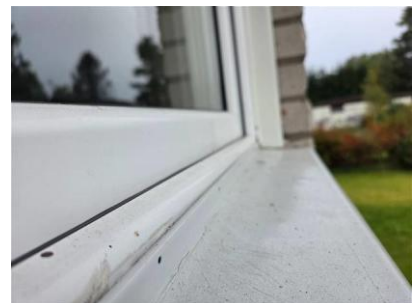
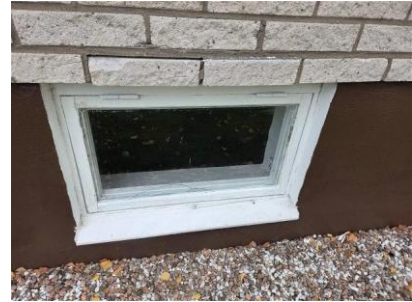
### Utvändigt / Fönster

Fönsterbleck är felmonterade och bristfälligt tätatde.

Eftersom fönsterblecken är otäta finns risk att vatten rinner in i väggen vilket i sin tur kan leda till fuktskador i väggkonstruktionen.

Vidare finns begynnande underhållsbehov av källarfönster samt att det noterades att sprickor förekommer i 2-glas fönster.

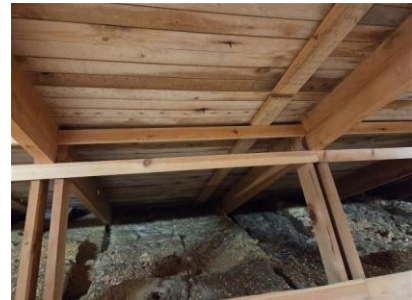
### Utvändigt / Vind

Mikrobiell påväxt finns på underlagstaket.

Detta kan vara ett tecken på att vinden tillförs fukt inifrån bostaden. Observera att besiktning av bostadens ventilationssystem inte har ingått i uppdraget.

Fuktkvoten uppmättes till mellan 6,5%-9% i underlagstaket.

För att komma tillrätta med detta kan fukttillförseln inifrån bostaden behöva minskas. Det kan göras genom att ventilationen i bostaden förbättras samt att eventuella otätheter i vindsbjälklaget (tak-/väggvinklar, taklucka med mera) tätas. Läs Anticimex faktablad om ouppvärmda vindsutrymmen för tips och råd.

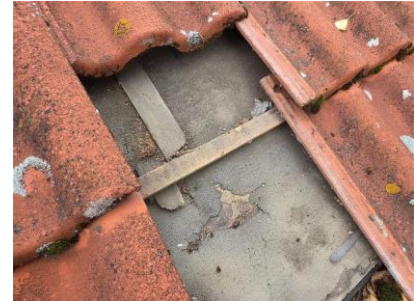
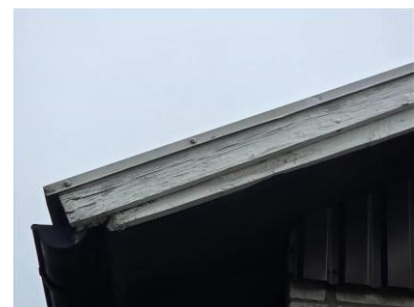
### Utvändigt / Tak

Yttertakets underliggande papp är äldre och bedöms ha uppnått tiden för sin tekniska livslängd. På taket noterades bl.a lokal skada i pappen vid takfot samt att vindskivor är i behov av underhåll.

Kontakta en takentreprenör för en vidare kontroll. I samband med en framtida renoveringen bör omkringliggande konstruktioner kontrolleras för att upptäcka eventuella följskador.

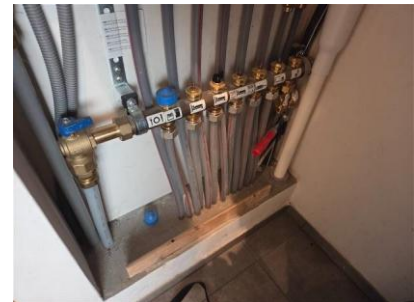
### Entréplan / Entréhall

Fördelarcentral för den vattenburna golvvärmen saknar vattentät botten.

Denna installation ska idag vara installerad med en vattentät botten och vara försedd med skvallerrör. När det saknas ökar risken för att ett läckage inte upptäcks i tid. Det kan leda till fuktskador i omkringliggande konstruktioner. Det rekommenderas att man installerat fuktkvakt eller liknande åtgärd.

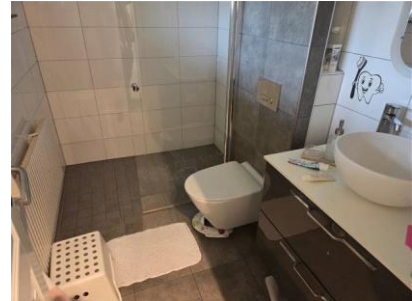
### Entréplan / Dusch/Toalett

Tröskel med tätskiktuppvik saknas.  
Dock är utrymmet utfört med tillräckligt fall så risken för eventuellt följskador bedöms som ringa.

Fuktindikering utförd utan avvikelser.
