Besiktningssprotokoll

Anticimex Överlåtelsebesiktning Nivå 2 i samarbete med Länsförsäkringar
Fastighetsförmedling

Fastighetsbeteckning: Garvaren 2	
Fastighetsägare: Kjell Åke Lennart Karlsson	
Fastighetsadress: Garvaregatan 5	
Postnummer: 441 35	Ort: Alingsås

Överlåtelsebesiktning nivå 2

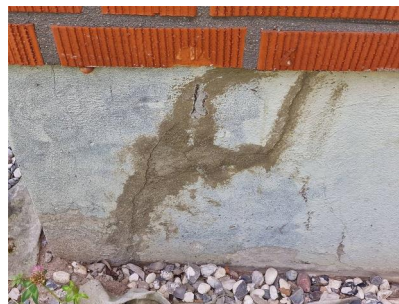
Utvändigt / Sockel

Sprickor finns i sockel.

Detta kan leda till fukt- och frysskador i konstruktionen.

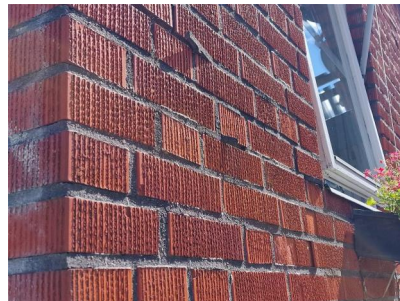
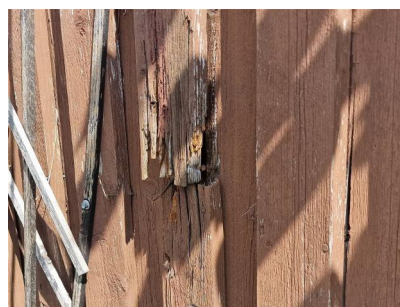
Utvändigt / Fasad

Sprickor finns i tegelfasaden.

Detta kan leda till fukt- och frysskador i konstruktionen.

Fasadpanelen är i behov av målning/underhåll.

Fasadbeklädnad och träkonstruktioner där målningsbehov finns riskerar att få fukt- och rötskador på grund av sämre vattenavvisande förmåga. För att öka livslängden på fasadbeklädnaden rekommenderas målning och underhåll.

Byte av enstaka rötskadade panelbrädor rekommenderas.

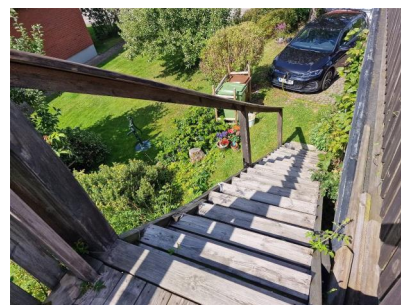
Utvändigt / Balkong på garage

Balkongräcke, trappa och träkonstruktioner är i behov av målning/underhåll.

Balkongräcke och träkonstruktioner där målningsbehov finns riskerar att få fukt- och rötskador på grund av sämre vattenavvisande förmåga.

För att öka livslängden på balkongen rekommenderas målning och underhåll.

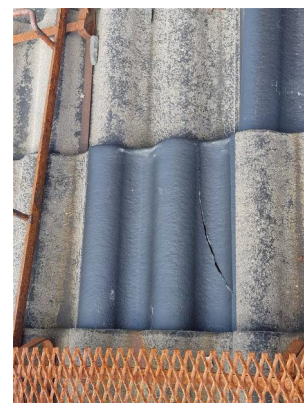
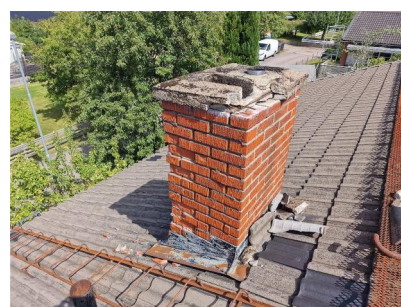
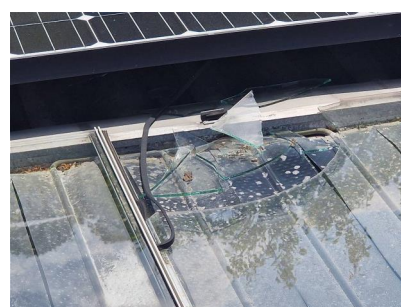
Utvändigt / Tak

Yttertaket är äldre både på huvudbyggnad och garage. Spruckna takpannor bör bytas ut. Glas på solfångarpanel är lokalt skadat. Frostskador finns på skorsten.

Taket är äldre och har passerat tiden för sin tekniska livslängd. Renovering av yttertaket rekommenderas. Kontakta en takentreprenör för en renovering. I samband med renoveringen bör omkringliggande konstruktioner kontrolleras för att upptäcka eventuella följdskador.

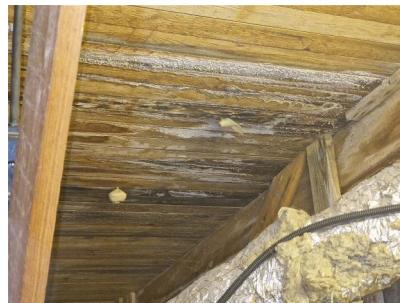
Utvändigt / Vind

Underlagstaket har fuktfläckar runt skorstenen.

Fuktfläckar kan bero på olika saker, och kan vara ett tecken på en tidigare eller ett pågående läckage.

Vi rekommenderar en fördjupad undersökning för att bedöma orsak och omfattning.
